LAUDO TÉCNICO DE MEDIÇÃO E CONDIÇÕES GERAIS DE PARAPENTE

| FABRICANTE: SOL PARAGLIDERS | |
| TIPO/MODELO: CYCLUS ONE XL | |
| Nº DE SÉRIE: 20705 | |

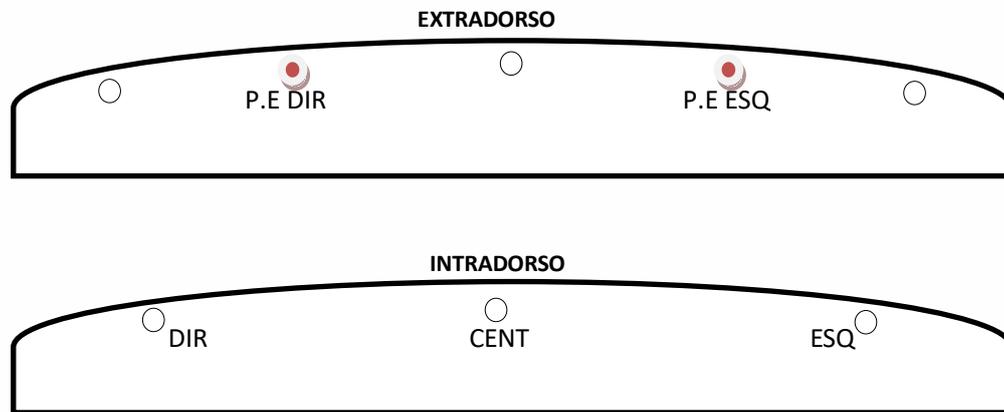
PONTOS PARA MEDIÇÃO DE POROSIDADE

| POROSIDADE EXTRADORSO POROTEST SKF | ESQUERDO | P.E | CENTRO | P.E | DIREITO | MÉDIA |
|--|---|---|---|---|---|---|
| | 268 s | 236 s | 98 s | 347 s | 267 s | 243.2 s |

A POROSIDADE DO TECIDO É MEDIDA EM SEGUNDOS, QUANTO MAIOR O TEMPO REGISTRADO PELO APARELHO, MENOS AR ESTÁ PASSANDO PELO TECIDO, REPRESENTANDO A MELHOR SITUAÇÃO DO MATERIAL, O TESTE É REALIZADO EM 05 PONTOS NA PARTE DO EXTRADORSO DO PARAPENTE, INICIANDO SEMPRE PELO CENTRO DO VELAME ATÉ AS EXTREMIDADES, P.E (SÃO DOIS PONTOS EXTRAS DE MEDIÇÕES NO EXTRADORSO PARTES CENTRAIS) LEMBRANDO QUE O MAIOR DESGASTE OCORRE NA REGIÃO CENTRAL DO PARAPENTE.

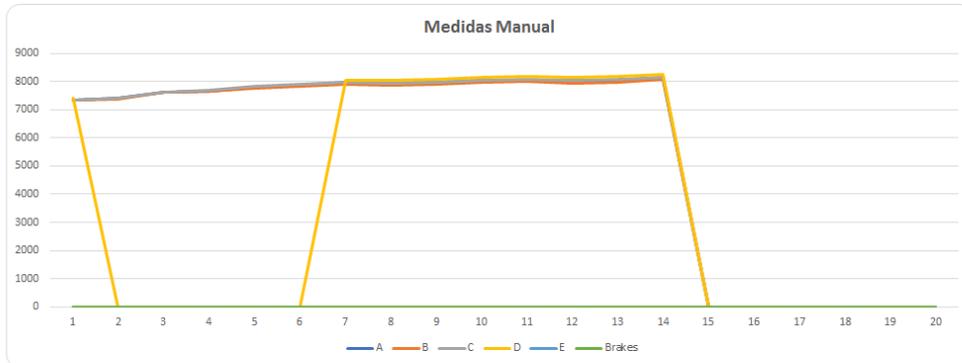
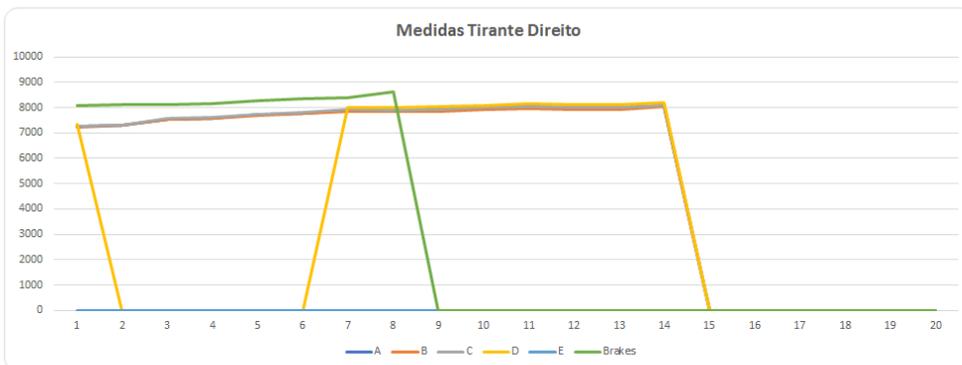
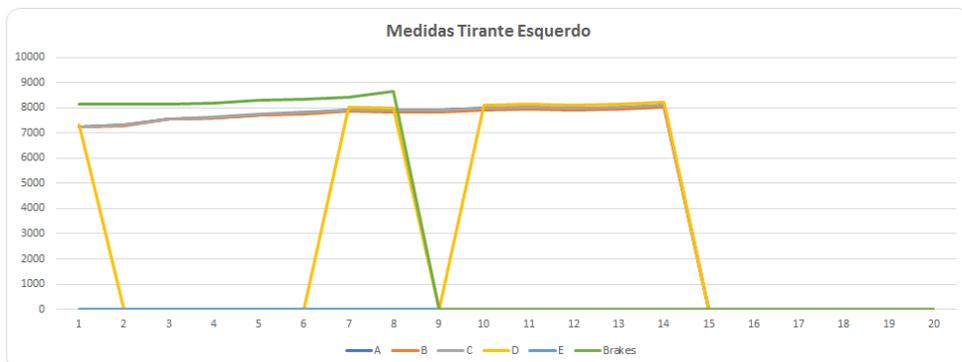
Visualização Gráfica da Simetria

AS MEDIDAS DAS LINHAS SÃO REALIZADAS COM UM APARELHO DE MEDIÇÕES DIGITAL A LASER, PARA UMA MAIOR EFICÁCIA NAS MEDIÇÕES, SE ESTAS NÃO ESTIVEREM EM CONFORMIDADE COM O MAPA PADRÃO DE LINHAS, MODELOS E TAMANHOS, FORNECIDOS PELO FABRICANTE, REALIZAREMOS AJUSTES PARA MANTERMOS A SIMETRIA DE AMBOS OS LADOS, ALGUMAS APRESENTARAM POUCAS DIFERENÇAS, ULTRAPASSANDO A TOLERÂNCIA DE 10 mm, NECESSITANDO DE LOOPING PARA CORREÇÕES/SIMETRIAS DAS MESMAS, TODAS AS LINHAS FORAM MEDIDAS DIGITALMENTE, E APÓS CORREÇÕES ENCONTRAM SE DENTRO DOS PADRÕES ESTIPULADOS PELA TABELA DO FABRICANTE.

Linha do freio lado esquerdo, aliviada para simetria.
