LAUDO TÉCNICO DE MEDIÇÃO E CONDIÇÕES GERAIS DE PARAPENTE

| DADOS DO PROPRIETÁRIO | |
|--|---|
| FABRICANTE: SOL PARAGLIDERS | |
| TIPO/MODELO: SYCROSS ONE SIZE L | |
| Nº DE SÉRIE: 20027 | |

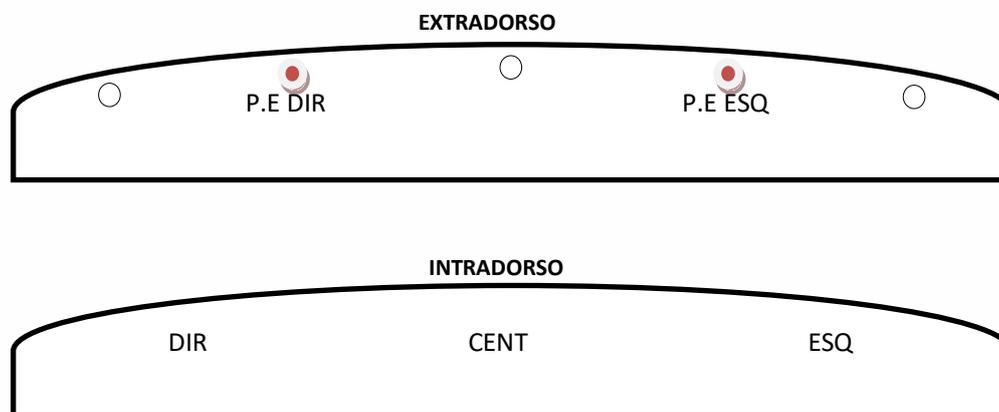
PONTOS PARA MEDIÇÃO DE POROSIDADE

| POROSIDADE EXTRADORSO POROTEST SKF | ESQUERDO | P.E | CENTRO | P.E | DIREITO | MÉDIA |
| | 71 s | 77 s | 33 s | 231 s | 61 s | 94.6 s |

A POROSIDADE DO TECIDO É MEDIDA EM SEGUNDOS, QUANTO MAIOR O TEMPO REGISTRADO PELO APARELHO, MENOS AR ESTÁ PASSANDO PELO TECIDO, REPRESENTANDO A MELHOR SITUAÇÃO DO MATERIAL, O TESTE É REALIZADO EM 05 PONTOS NA PARTE DO EXTRADORSO DO PARAPENTE, INICIANDO SEMPRE PELO CENTRO DO VELAME ATÉ AS EXTREMIDADES, P.E (SÃO DOIS PONTOS EXTRAS DE MEDIÇÕES NO EXTRADORSO PARTES CENTRAIS) LEMBRANDO QUE O MAIOR DESGASTE OCORRE NA REGIÃO CENTRAL DO PARAPENTE.

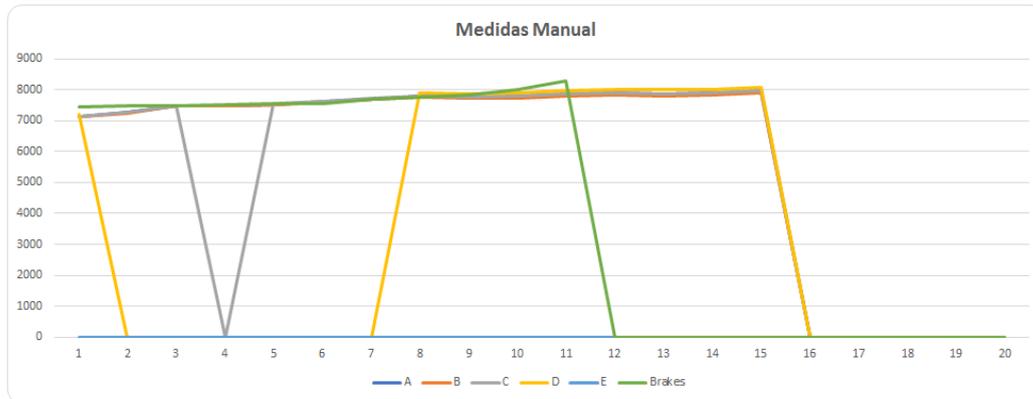
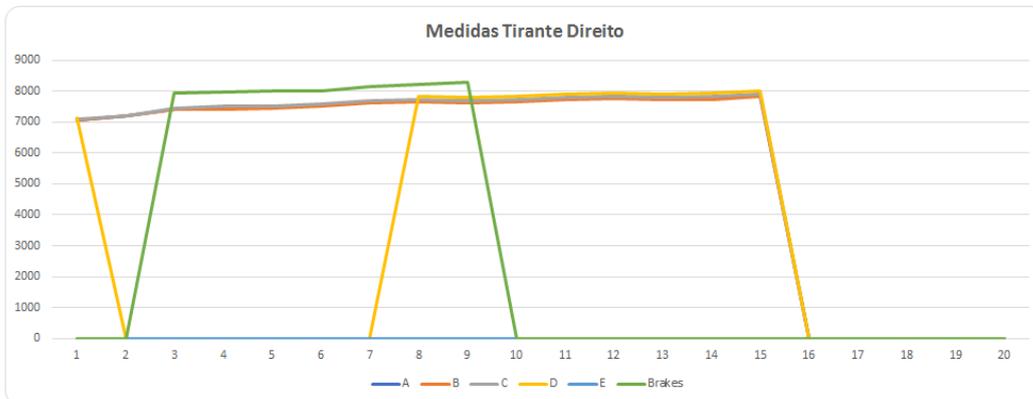
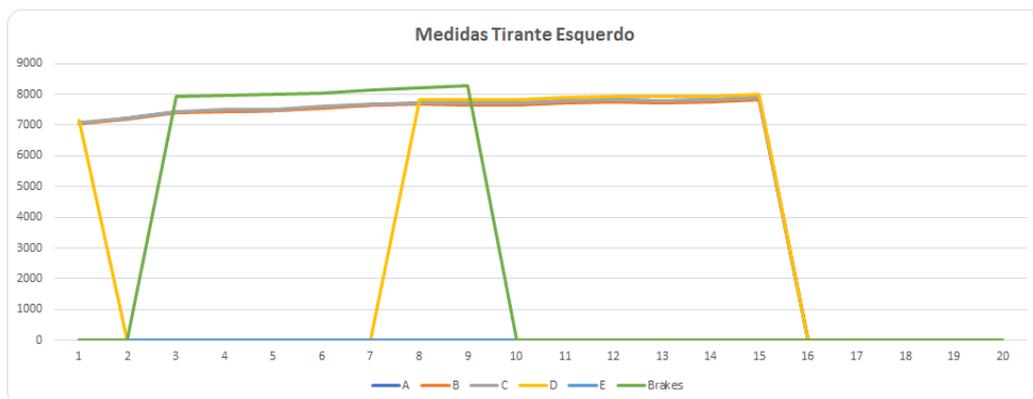
Visualização Gráfica da Simetria

AS MEDIDAS DAS LINHAS SÃO REALIZADAS COM UM APARELHO DE MEDIÇÕES DIGITAL A LASER, PARA UMA MAIOR EFICÁCIA NAS MEDIÇÕES, SE ESTAS NÃO ESTIVEREM EM CONFORMIDADE COM O MAPA PADRÃO DE LINHAS, MODELOS E TAMANHOS, FORNECIDOS PELO FABRICANTE, REALIZAREMOS AJUSTES PARA MANTERMOS A SIMETRIA DE AMBOS OS LADOS, ALGUMAS APRESENTARAM POUCAS DIFERENÇAS, ULTRAPASSANDO A TOLERÂNCIA DE 10 mm, NECESSITANDO DE LOOPING PARA CORREÇÕES/SIMETRIAS DAS MESMAS, TODAS AS LINHAS FORAM MEDIDAS DIGITALMENTE, E APÓS CORREÇÕES ENCONTRAM SE DENTRO DOS PADRÕES ESTIPULADOS PELA TABELA DO FABRICANTE.

Linha do freio lado esquerdo, aliviada em 10mm para simetria.
