# LAUDO TÉCNICO DE MEDIÇÃO E CONDIÇÕES GERAIS DE PARAPENTE

**FABRICANTE:** NIVIUK PARAGLIDER

**TIPO/MODELO:** TAKOO 5 SIZE 42

**DATA DE INSPEÇÃO:** 31/03/2023

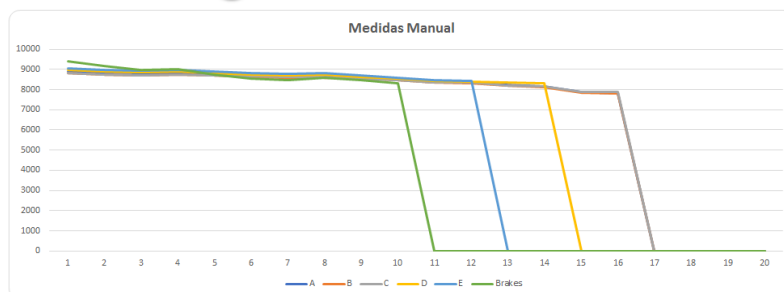
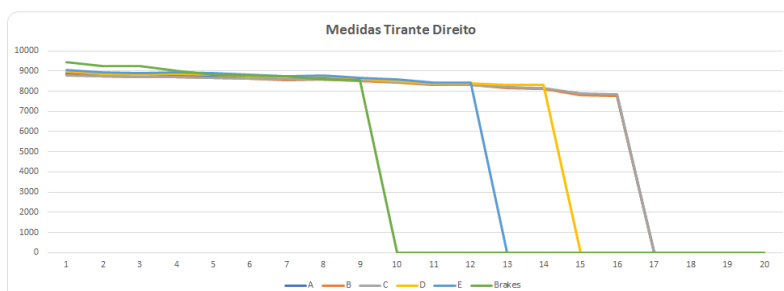
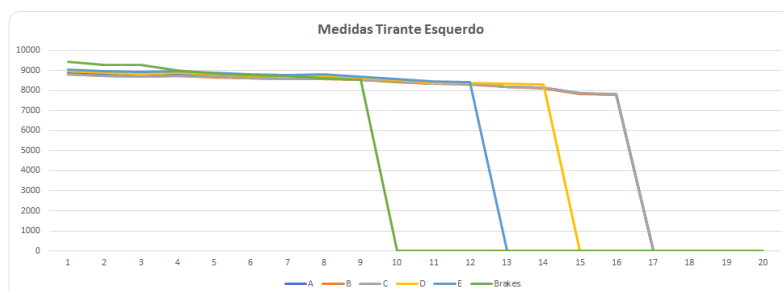
## Visualização Gráfica da Simetria

AS MEDIDAS DAS LINHAS SÃO REALIZADAS COM UM APARELHO DE MEDIÇÕES DIGITAL A LASER, PARA UMA MAIOR EFICÁCIA NAS MEDIÇÕES, SE ESTAS NÃO ESTIVEREM EM CONFORMIDADE COM O MAPA PADRÃO DE LINHAS, MODELOS E TAMANHOS, FORNECIDOS PELO FABRICANTE, REALIZAREMOS AJUSTES PARA MANTERMOS A SIMETRIA DE AMBOS OS LADOS, ALGUMAS APRESENTARAM POUCAS DIFERENÇAS, ULTRAPASSANDO A TOLERÂNCIA DE 10 mm, NECESSITANDO DE LOOPING PARA CORREÇÕES/SIMETRIAS DAS MESMAS, TODAS AS LINHAS FORAM MEDIDAS DIGITALMENTE, E APÓS CORREÇÕES ENCONTRAM SE DENTRO DOS PADRÕES ESTIPULADOS PELA TABELA DO FABRICANTE.

Linha do freio lado direito, aliviada em 15mm para simetria.
