LAUDO TÉCNICO DE MEDIÇÃO E CONDIÇÕES GERAIS DE PARAPENTE

FABRICANTE: GIN PARAGLIDERS

TIPO/MODELO: CARRERA

DATA DE INSPEÇÃO: 07/07/2023

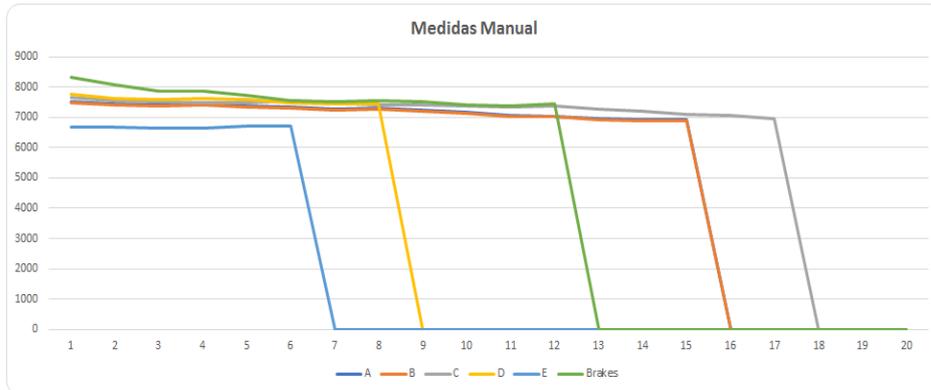
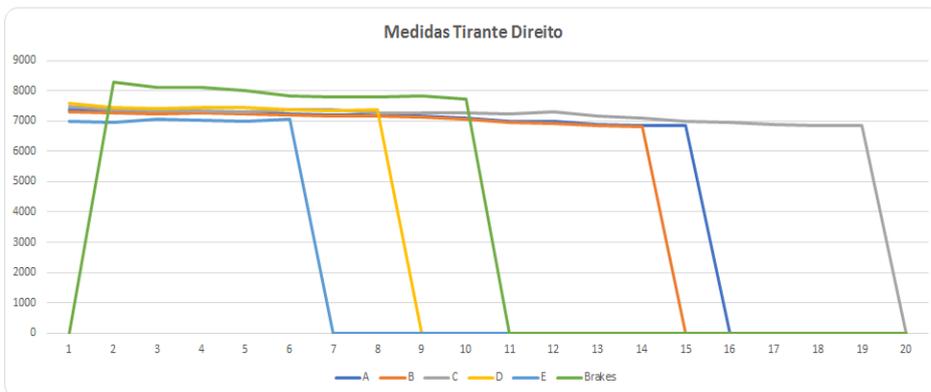
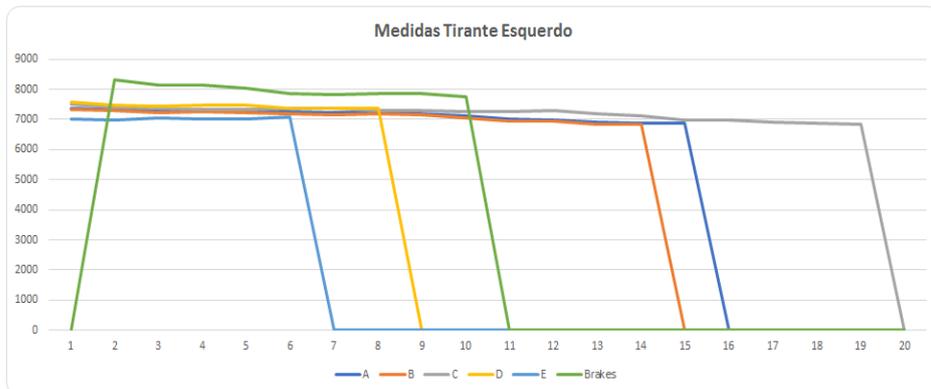
Visualização Gráfica da Simetria

AS MEDIDAS DAS LINHAS SÃO REALIZADAS COM UM APARELHO DE MEDIÇÕES DIGITAL A LASER, PARA UMA MAIOR EFICÁCIA NAS MEDIÇÕES, SE ESTAS NÃO ESTIVEREM EM CONFORMIDADE COM O MAPA PADRÃO DE LINHAS, MODELOS E TAMANHOS, FORNECIDOS PELO FABRICANTE, REALIZAREMOS AJUSTES PARA MANTERMOS A SIMETRIA DE AMBOS OS LADOS, ALGUMAS APRESENTARAM POUCAS DIFERENÇAS, ULTRAPASSANDO A TOLERÂNCIA DE 10 mm, NECESSITANDO DE LOOPING PARA CORREÇÕES/SIMETRIAS DAS MESMAS, TODAS AS LINHAS FORAM MEDIDAS DIGITALMENTE, E APÓS CORREÇÕES ENCONTRAM SE DENTRO DOS PADRÕES ESTIPULADOS PELA TABELA DO FABRICANTE.

Linha do freio esquerdo lado, aliviada para simetria.
