# LAUDO TÉCNICO DE MEDIÇÃO E CONDIÇÕES GERAIS DE PARAPENTE

FABRICANTE: SOL PARAGLIDERS

TIPO/MODELO: ELLUS 1

DATA DE INSPEÇÃO: 29/08/2023

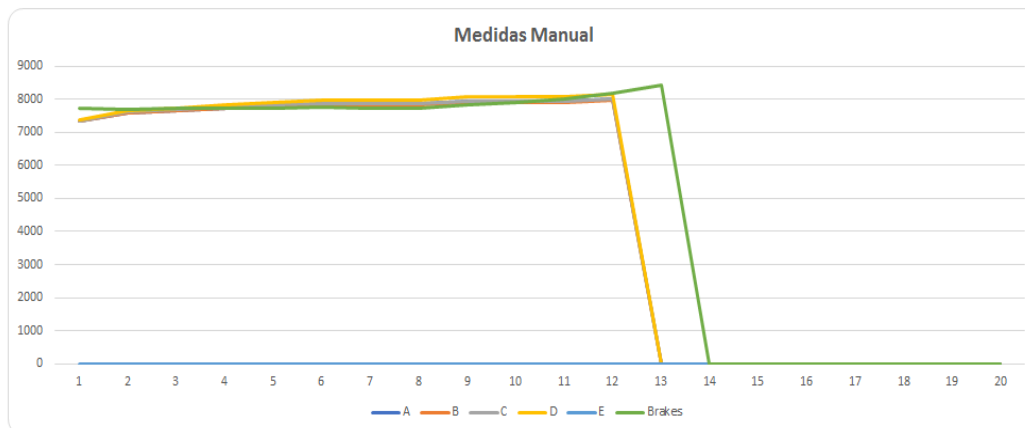
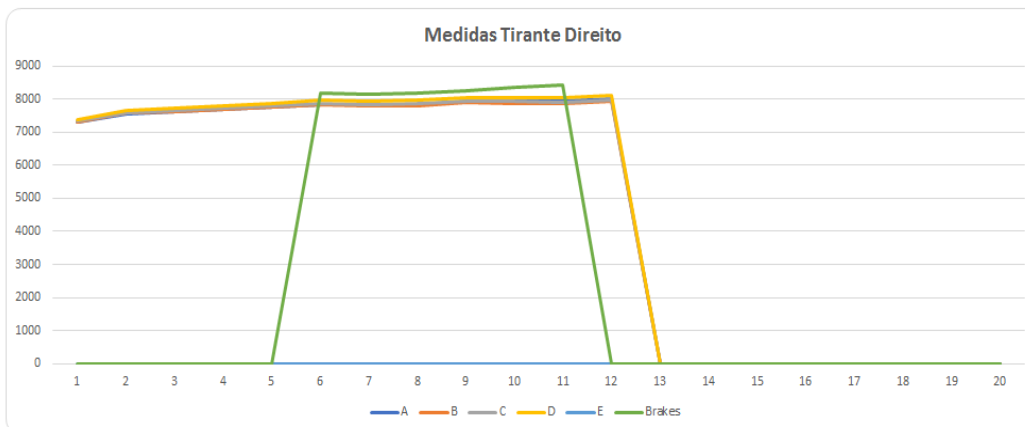
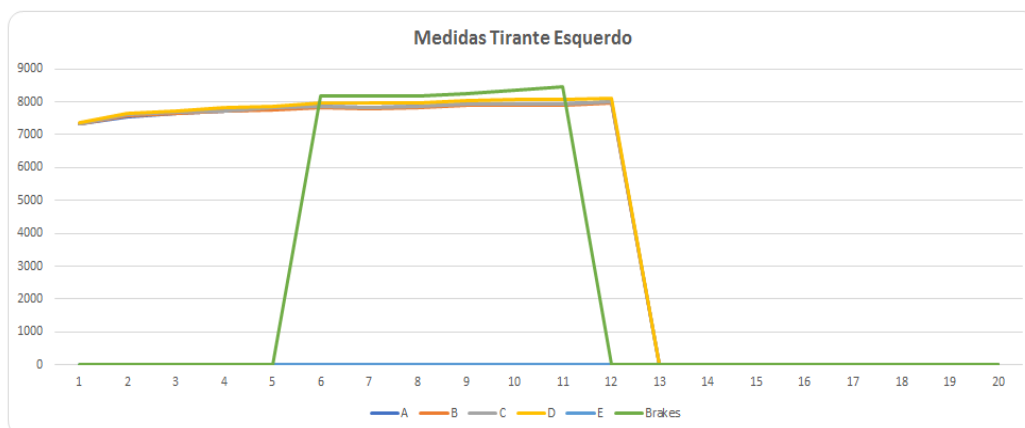
## Visualização Gráfica da Simetria

AS MEDIDAS DAS LINHAS SÃO REALIZADAS COM UM APARELHO DE MEDIÇÕES DIGITAL A LASER, PARA UMA MAIOR EFICÁCIA NAS MEDIÇÕES, SE ESTAS NÃO ESTIVEREM EM CONFORMIDADE COM O MAPA PADRÃO DE LINHAS, MODELOS E TAMANHOS, FORNECIDOS PELO FABRICANTE, REALIZAREMOS AJUSTES PARA MANTERMOS A SIMETRIA DE AMBOS OS LADOS, ALGUMAS APRESENTARAM POUCAS DIFERENÇAS, ULTRAPASSANDO A TOLERÂNCIA DE 10 mm, NECESSITANDO DE LOOPING PARA CORREÇÕES/SIMETRIAS DAS MESMAS, TODAS AS LINHAS FORAM MEDIDAS DIGITALMENTE, E APÓS CORREÇÕES ENCONTRAM SE DENTRO DOS PADRÕES ESTIPULADOS PELA TABELA DO FABRICANTE.

Linha do freio lado, aliviada em 00mm para simetria.
