LAUDO TÉCNICO DE MEDIÇÃO E CONDIÇÕES GERAIS DE PARAPENTE

FABRICANTE: SKYWALK PARAGLIDERS

TIPO/MODELO: CHILI 3

DATA DE INSPEÇÃO: 01/09/2023

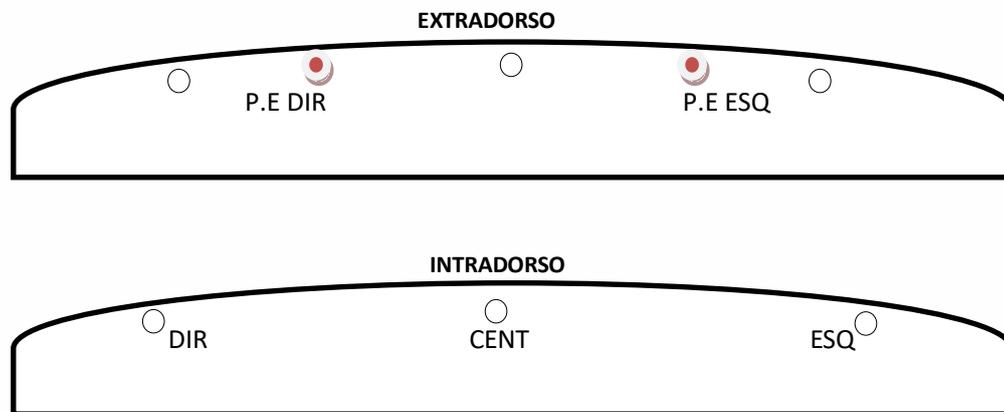
PONTOS PARA MEDIÇÃO DE POROSIDADE

A POROSIDADE DO TECIDO É MEDIDA EM SEGUNDOS, QUANTO MAIOR O TEMPO REGISTRADO PELO APARELHO, MENOS AR ESTÁ PASSANDO PELO TECIDO, REPRESENTANDO A MELHOR SITUAÇÃO DO MATERIAL, O TESTE É REALIZADO EM 05 PONTOS NA PARTE DO EXTRADORSO DO PARAPENTE, INICIANDO SEMPRE PELO CENTRO DO VELAME ATÉ AS EXTREMIDADES, **P.E** (SÃO DOIS PONTOS EXTRAS DE MEDIÇÕES NO EXTRADORSO PARTES CENTRAIS) LEMBRANDO QUE O MAIOR DESGASTE OCORRE NA REGIÃO CENTRAL DO PARAPENTE.

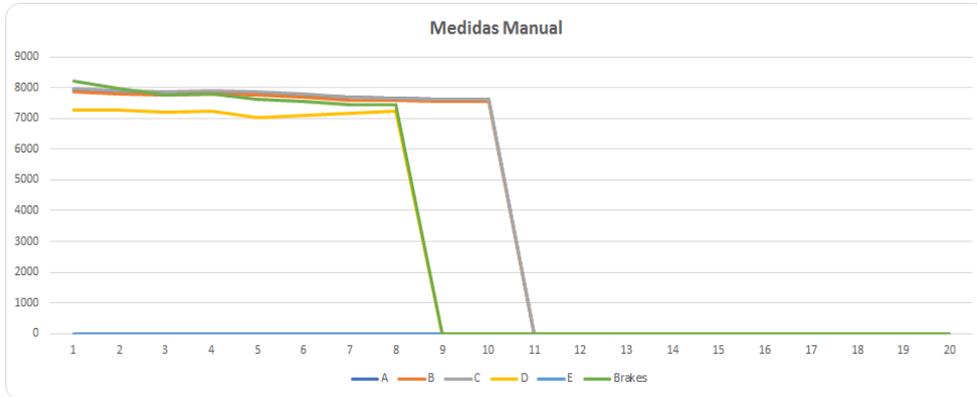
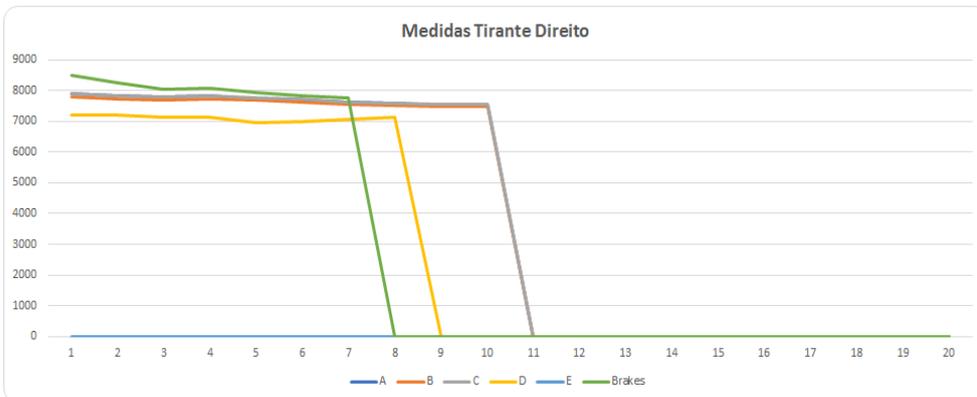
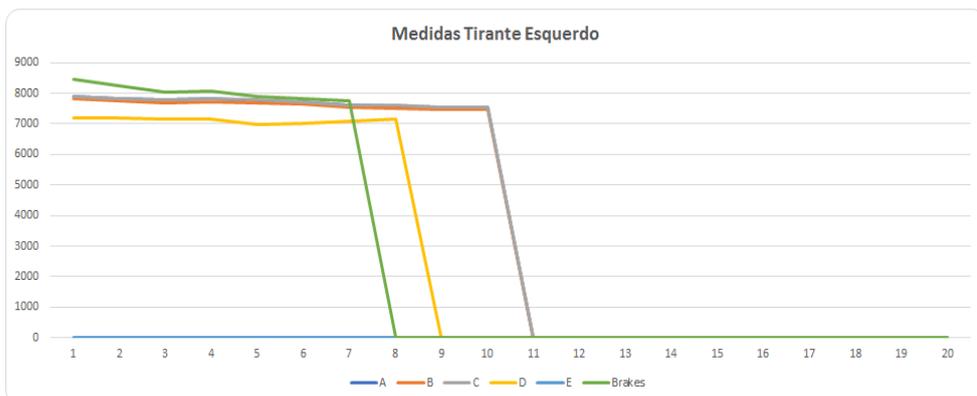
Visualização Gráfica da Simetria

Linha	Manual	T. Dir.	Difer.	T. Esq.	Difer.	Simet	Loop
A1	7948	7894	-54	7890	-58	-4	TL
A2	7870	7821	-49	7816	-54	-5	AS
A3	7835	7793	-42	7785	-50	-8	AS
A4	7871	7821	-50	7817	-54	-4	AS
A5	7817	7744	-73	7744	-73	0	SI
A6	7774	7699	-75	7705	-69	6	SI
A7	7675	7606	-69	7611	-64	5	SI
A8	7646	7576	-70	7574	-72	-2	SI
A9	7607	7530	-77	7536	-71	6	SI
A10	7607	7534	-73	7538	-69	4	AS
A11							
A12							
A13							
A14							
A15							
A16							
A17							
A18							
A19							
A20

Linha	Manual	T. Dir.	Difer.	T. Esq.	Difer.	Simet	Loop
C1	7984	7905	-79	7902	-82	-3	SI
C2	7906	7825	-81	7829	-77	4	SI
C3	7871	7792	-79	7795	-76	3	SI
C4	7908	7830	-78	7827	-81	-3	SI
C5	7848	7747	-101	7771	-77	4	SI
C6	7807	7729	-78	7731	-76	2	SI
C7	7695	7617	-78	7621	-74	4	SI
C8	7668	7593	-75	7595	-73	2	SI
C9	7613	7544	-69	7549	-64	5	SI
C10	7610	7539	-71	7544	-66	5	SI
C11							
C12							
C13							
C14							
C15							
C16							
C17							
C18							
C19							
C20

Linha	Manual	T. Dir.	Difer.	T. Esq.	Difer.	Simet	Loop
BK1	8221	8489	268	8462	241	-27	
BK2	7986	8262	276	8245	259	-17	
BK3	7756	8046	290	8020	264	-26	
BK4	7787	8079	292	8059	272	-20	
BK5	7629	7834	205	7897	268	-27	
BK6	7537	7839	302	7831	294	-8	
BK7	7457	7756	299	7751	294	-5	
BK8	7439						
BK9							
BK10							
BK11							
BK12							
BK13							
BK14							
BK15							
BK16							
BK17							
BK18							
BK19							
BK20

AS MEDIDAS DAS LINHAS SÃO REALIZADAS COM UM APARELHO DE MEDIÇÕES DIGITAL A LASER, PARA UMA MAIOR EFICÁCIA NAS MEDIÇÕES, SE ESTAS NÃO ESTIVEREM EM CONFORMIDADE COM O MAPA PADRÃO DE LINHAS, MODELOS E TAMANHOS, FORNECIDOS PELO FABRICANTE, REALIZAREMOS AJUSTES PARA MANTERMOS A SIMETRIA DE AMBOS OS LADOS, ALGUMAS APRESENTARAM POUCAS DIFERENÇAS, ULTRAPASSANDO A TOLERÂNCIA DE 10 mm, NECESSITANDO DE LOOPING PARA CORREÇÕES/SIMETRIAS DAS MESMAS, TODAS AS LINHAS FORAM MEDIDAS DIGITALMENTE, E APÓS CORREÇÕES ENCONTRAM SE DENTRO DOS PADRÕES ESTIPULADOS PELA TABELA DO FABRICANTE.

Linha do freio, aliviada para simetria.
