LAUDO TÉCNICO DE MEDIÇÃO E CONDIÇÕES GERAIS DE PARAPENTE

FABRICANTE: NIVIUK PARAGLIDERS

TIPO/MODELO: TAKOO 4 SIZE 42

DATA DE INSPEÇÃO: 04/11/2023

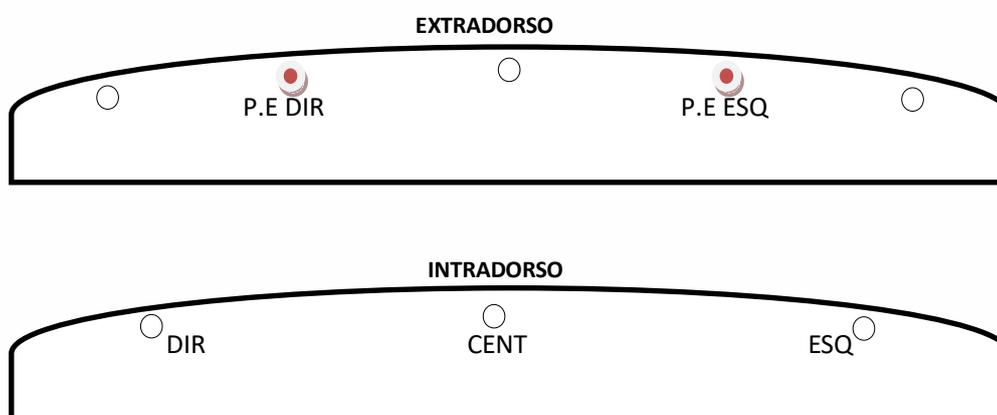
PONTOS PARA MEDIÇÃO DE POROSIDADE

POROSIDADE EXTRADORSO POROTEST SKF	ESQUERDO	P.E	CENTRO	P.E	DIREITO
	613 s	592 s	710 s	941 s	572 s

A POROSIDADE DO TECIDO É MEDIDA EM SEGUNDOS, QUANTO MAIOR O TEMPO REGISTRADO PELO APARELHO, MENOS AR ESTÁ PASSANDO PELO TECIDO, REPRESENTANDO A MELHOR SITUAÇÃO DO MATERIAL, O TESTE É REALIZADO EM 05 PONTOS NA PARTE DO EXTRADORSO DO PARAPENTE, INICIANDO SEMPRE PELO CENTRO DO VELAME ATÉ AS EXTREMIDADES, **P.E** (SÃO DOIS PONTOS EXTRAS DE MEDIÇÕES NO EXTRADORSO PARTES CENTRAIS) LEMBRANDO QUE O MAIOR DESGASTE OCORRE NA REGIÃO CENTRAL DO PARAPENTE.

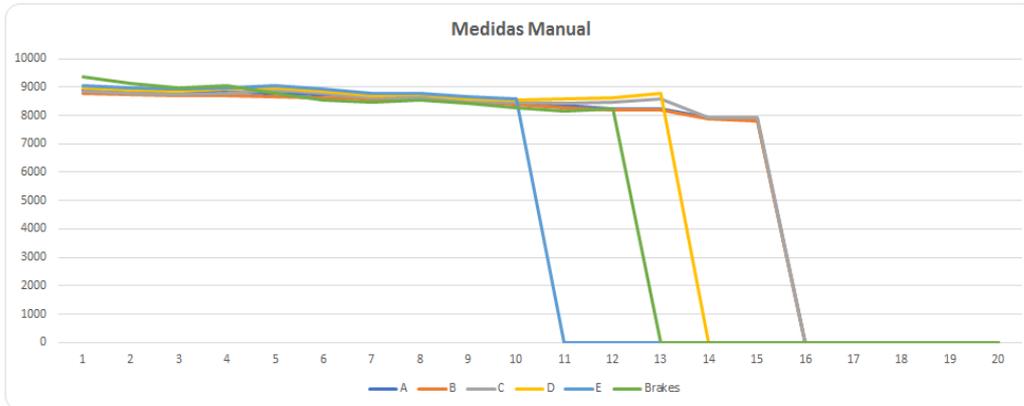
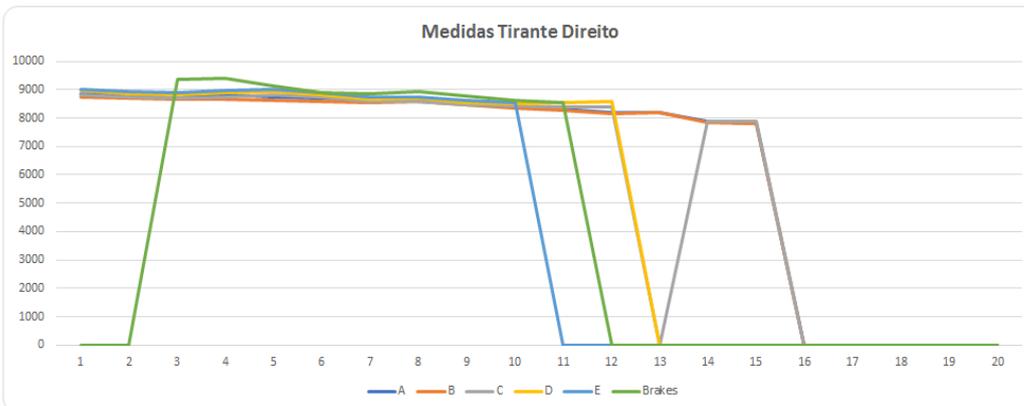
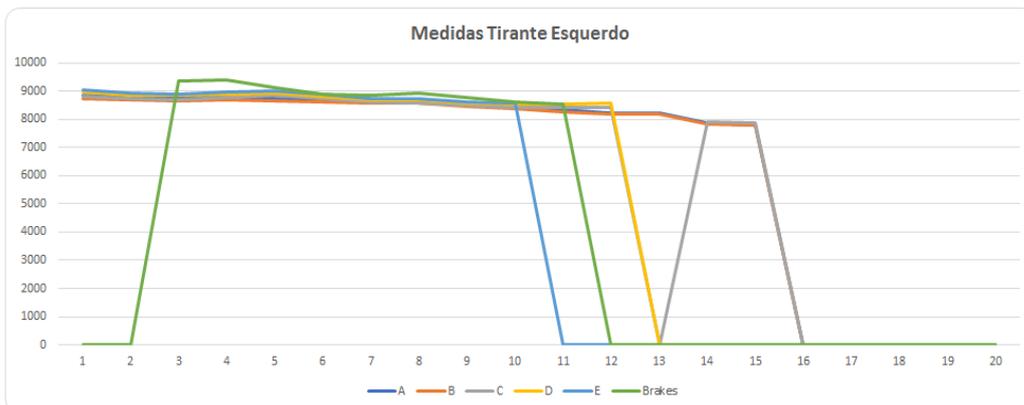
Visualização Gráfica da Simetria

Linha	Manual	T. Dir.	Difer.	T. Esq.	Difer.	Simet	Loop
A1	8887	8885	-22	8883	-24	-2	SL
A2	8842	8821	-21	8817	-25	-4	SL
A3	8807	8786	-21	8784	-23	-2	SL
A4	8821	8801	-20	8793	-28	-8	SL
A5	8778	8742	-36	8744	-34	2	AS
A6	8727	8698	-29	8708	-19	10	SL
A7	8670	8641	-29	8650	-28	9	AS
A8	8684	8659	-25	8656	-28	6	AS
A9	8582	8557	-25	8563	-19	6	SL
A10	8448	8422	-26	8431	-17	9	SL
A11	8355	8324	-31	8328	-27	4	SL
A12	8246	8214	-32	8220	-26	6	SL
A13	8240	8211	-29	8214	-26	3	SL
A14	7911	7886	-25	7886	-25	0	SL
A15	7827	7803	-24	7800	-27	-1	SL
A16							
A17							
A18							
A19							
A20

Linha	Manual	T. Dir.	Difer.	T. Esq.	Difer.	Simet	Loop
C1	8842	8831	-11	8810	-32	7	SL
C2	8766	8740	-26	8734	-32	4	SL
C3	8736	8704	-32	8709	-27	5	SL
C4	8784	8747	-37	8755	-29	8	SL
C5	8875	8817	-58	8847	-28	10	SL
C6	8762	8722	-40	8729	-33	7	SL
C7	8632	8595	-37	8601	-31	6	SL
C8	8626	8590	-36	8592	-34	2	SL
C9	8521	8483	-38	8485	-36	2	SL
C10	8452	8414	-38	8420	-32	6	SL
C11	8436	8396	-40	8399	-37	3	SL
C12	8449	8406	-43	8413	-36	7	SL
C13	8582						SL
C14	7928	7898	-30	7901	-27	3	SL
C15	7905	7876	-29	7878	-27	2	SL
C16							
C17							
C18							
C19							
C20

Linha	Manual	T. Dir.	Difer.	T. Esq.	Difer.	Simet	Loop
E1	9051	9028	-23	9028	-23	0	SL
E2	8907	8848	-59	8938	-29	-10	SL
E3	8932	8913	-19	8906	-26	-7	SL
E4	8983	8963	-20	8957	-26	-6	SL
E5	9043	9006	-37	9002	-41	-4	SL
E6	8919	8879	-40	8880	-39	1	SL
E7	8777	8740	-37	8736	-39	-2	SL
E8	8773	8740	-33	8737	-36	-3	SL
E9	8654	8615	-39	8623	-31	8	SL
E10	8589	8554	-35	8555	-34	1	SL
E11							
E12							
E13							
E14							
E15							
E16							
E17							
E18							
E19							
E20

AS MEDIDAS DAS LINHAS SÃO REALIZADAS COM UM APARELHO DE MEDIÇÕES DIGITAL A LASER, PARA UMA MAIOR EFICÁCIA NAS MEDIÇÕES, SE ESTAS NÃO ESTIVEREM EM CONFORMIDADE COM O MAPA PADRÃO DE LINHAS, MODELOS E TAMANHOS, FORNECIDOS PELO FABRICANTE, REALIZAREMOS AJUSTES PARA MANTERMOS A SIMETRIA DE AMBOS OS LADOS, ALGUMAS APRESENTARAM POUCAS DIFERENÇAS, ULTRAPASSANDO A TOLERÂNCIA DE 10 mm, NECESSITANDO DE LOOPING PARA CORREÇÕES/SIMETRIAS DAS MESMAS, TODAS AS LINHAS FORAM MEDIDAS DIGITALMENTE, E APÓS CORREÇÕES ENCONTRAM SE DENTRO DOS PADRÕES ESTIPULADOS PELA TABELA DO FABRICANTE.

Linha do freio lado, aliviada em 00mm para simetria.
