# LAUDO TÉCNICO DE MEDIÇÃO E CONDIÇÕES GERAIS DE PARAPENTE

**FABRICANTE:** ADVANCE PARAGLIDERS

**TIPO/MODELO:** SIGMA 10

**DATA DE INSPEÇÃO:** 07/11/2023

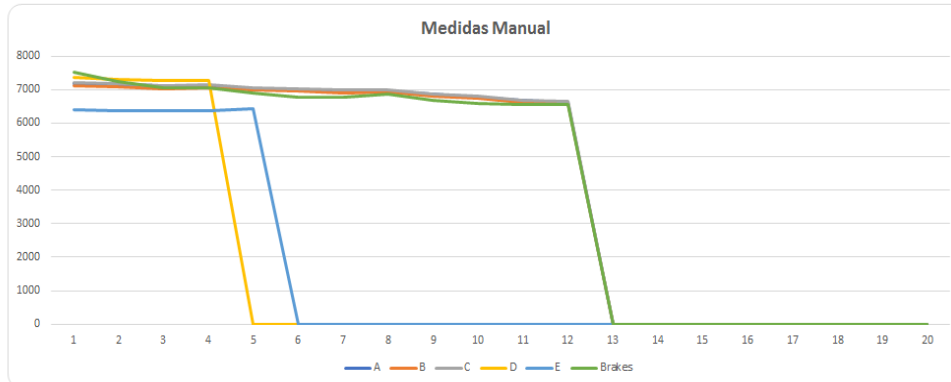
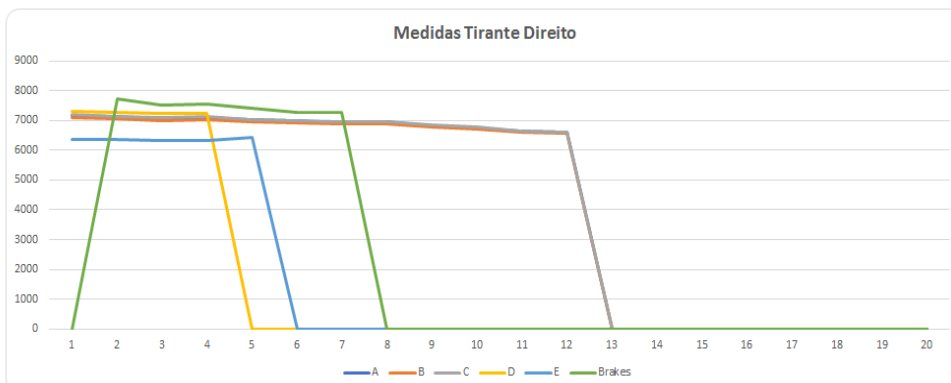
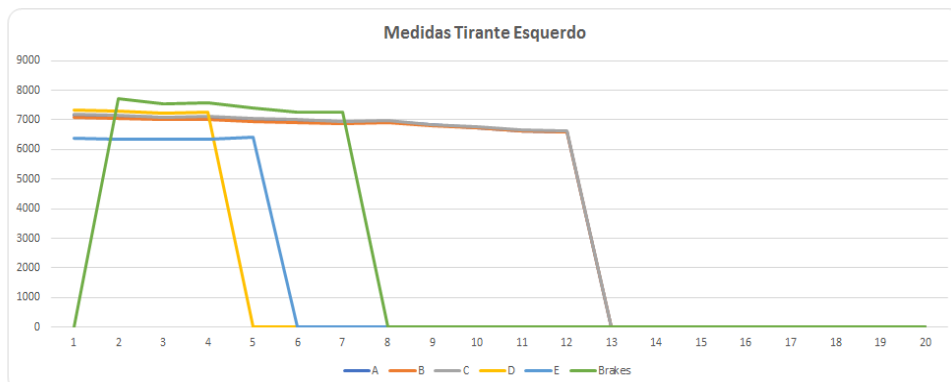
## Visualização Gráfica da Simetria

AS MEDIDAS DAS LINHAS SÃO REALIZADAS COM UM APARELHO DE MEDIÇÕES DIGITAL A LASER, PARA UMA MAIOR EFICÁCIA NAS MEDIÇÕES, SE ESTAS NÃO ESTIVEREM EM CONFORMIDADE COM O MAPA PADRÃO DE LINHAS, MODELOS E TAMANHOS, FORNECIDOS PELO FABRICANTE, REALIZAREMOS AJUSTES PARA MANTERMOS A SIMETRIA DE AMBOS OS LADOS, ALGUMAS APRESENTARAM POUCAS DIFERENÇAS, NÃO ULTRAPASSANDO A TOLERÂNCIA DE 10 mm, NÃO NECESSITANDO DE LOOPING PARA CORREÇÕES/SIMETRIAS DAS MESMAS, TODAS AS LINHAS FORAM MEDIDAS DIGITALMENTE, E ENCONTRAM SE DENTRO DOS PADRÕES ESTIPULADOS PELA TABELA DO FABRICANTE.

Linha do freio lado, aliviada em 00mm para simetria.
