# LAUDO TÉCNICO DE MEDIÇÃO E CONDIÇÕES GERAIS DE PARAPENTE

**FABRICANTE:** UPE PARAGLIDERS

**TIPO/MODELO:** DENA

**DATA DE INSPEÇÃO:** 21/11/2023

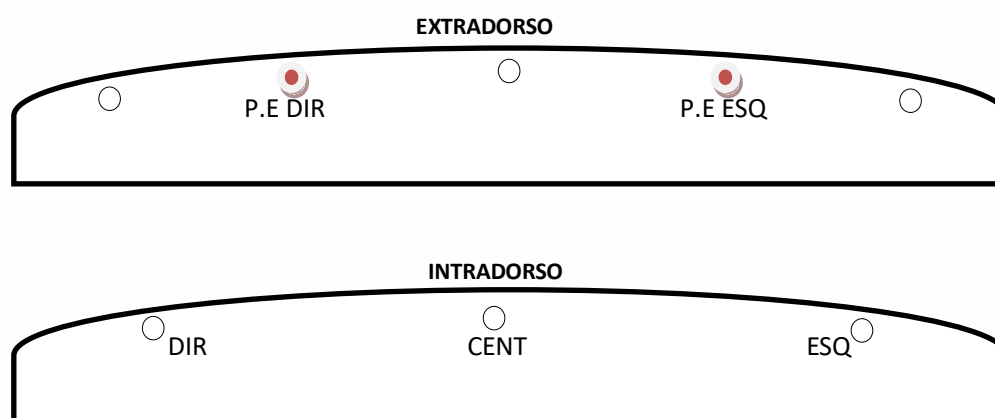
## PONTOS PARA MEDIÇÃO DE POROSIDADE

A POROSIDADE DO TECIDO É MEDIDA EM SEGUNDOS, QUANTO MAIOR O TEMPO REGISTRADO PELO APARELHO, MENOS AR ESTÁ PASSANDO PELO TECIDO, REPRESENTANDO A MELHOR SITUAÇÃO DO MATERIAL, O TESTE É REALIZADO EM 05 PONTOS NA PARTE DO EXTRADORSO DO PARAPENTE, INICIANDO SEMPRE PELO CENTRO DO VELAME ATÉ AS EXTREMIDADES, **P.E** (SÃO DOIS PONTOS EXTRAS DE MEDIÇÕES NO EXTRADORSO PARTES CENTRAIS) LEMBRANDO QUE O MAIOR DESGASTE OCORRE NA REGIÃO CENTRAL DO PARAPENTE.

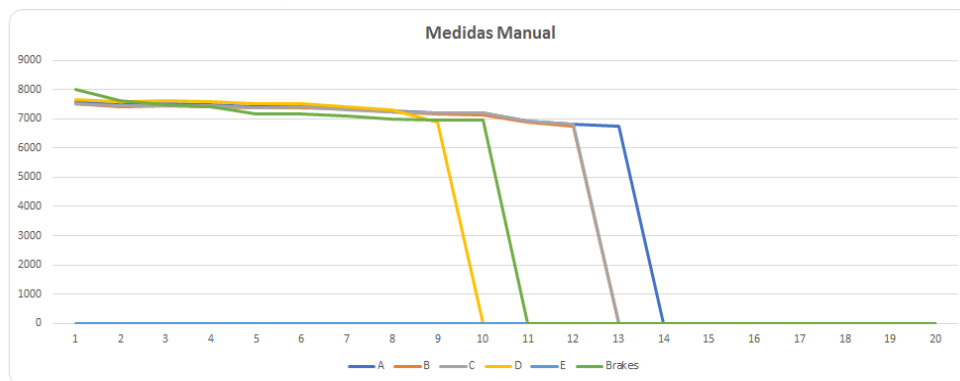
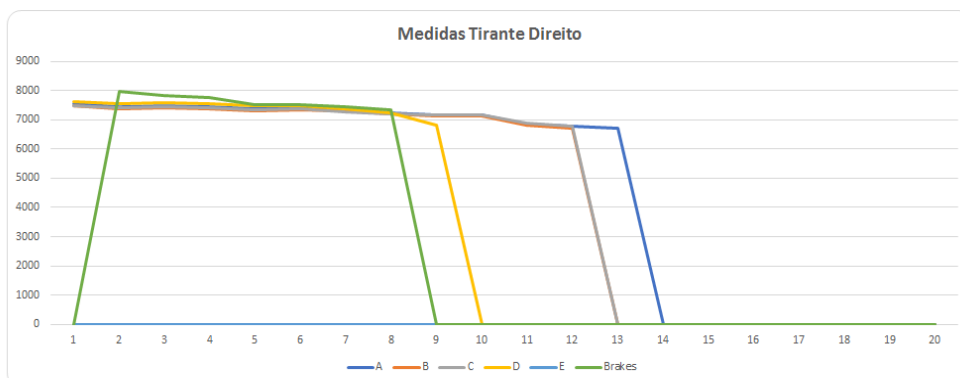
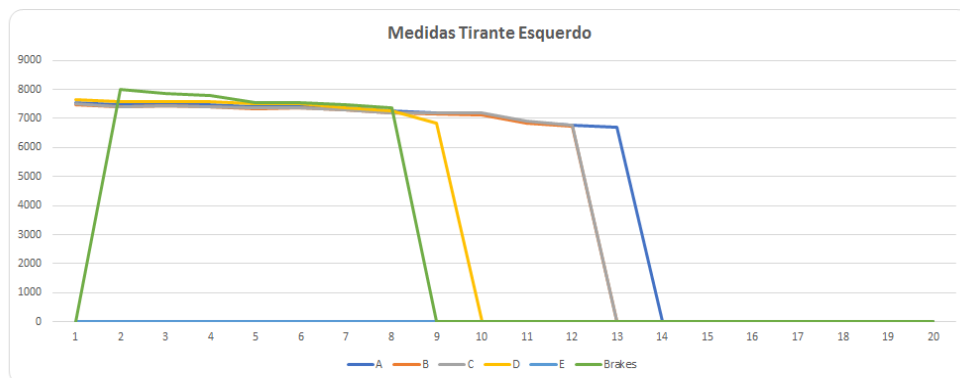
## Visualização Gráfica da Simetria

AS MEDIDAS DAS LINHAS SÃO REALIZADAS COM UM APARELHO DE MEDIÇÕES DIGITAL A LASER, PARA UMA MAIOR EFICÁCIA NAS MEDIÇÕES, SE ESTAS NÃO ESTIVEREM EM CONFORMIDADE COM O MAPA PADRÃO DE LINHAS, MODELOS E TAMANHOS, FORNECIDOS PELO FABRICANTE, REALIZAREMOS AJUSTES PARA MANTERMOS A SIMETRIA DE AMBOS OS LADOS, ALGUMAS APRESENTARAM POUCAS DIFERENÇAS, NÃO ULTRAPASSANDO A TOLERÂNCIA DE 10 mm, NECESSITANDO DE LOOPING PARA CORREÇÕES/SIMETRIAS DAS MESMAS, TODAS AS LINHAS FORAM MEDIDAS DIGITALMENTE, E ENCONTRAM SE DENTRO DOS PADRÕES ESTIPULADOS PELA TABELA DO FABRICANTE.

Linha do freio lado direito, aliviada em 20mm para simetria.
