# LAUDO TÉCNICO DE MEDIÇÃO E CONDIÇÕES GERAIS DE PARAPENTE

FABRICANTE: NIVIUK PARAGLIDERS

TIPO/MODELO: TAKOO 5

Nº DE SÉRIE: S1355195

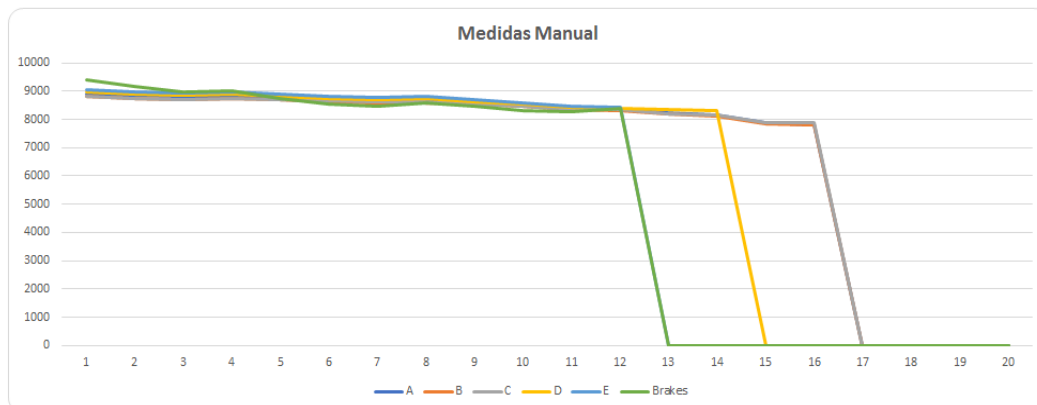
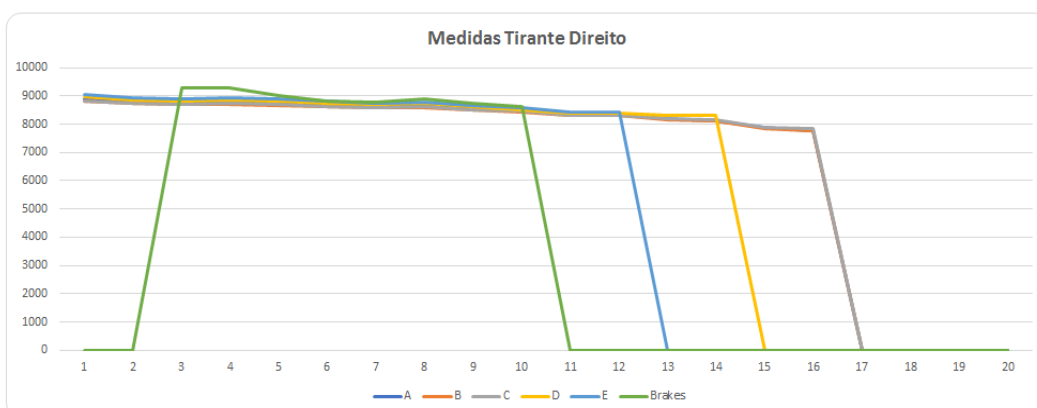
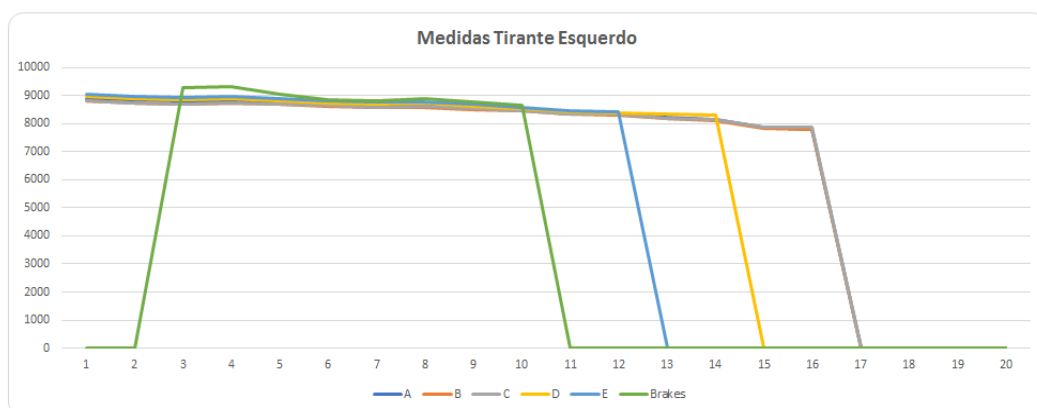
## Visualização Gráfica da Simetria

AS MEDIDAS DAS LINHAS SÃO REALIZADAS COM UM APARELHO DE MEDIÇÕES DIGITAL A LASER, PARA UMA MAIOR EFICÁCIA NAS MEDIÇÕES, SE ESTAS NÃO ESTIVEREM EM CONFORMIDADE COM O MAPA PADRÃO DE LINHAS, MODELOS E TAMANHOS, FORNECIDOS PELO FABRICANTE, REALIZAREMOS AJUSTES PARA MANTERMOS A SIMETRIA DE AMBOS OS LADOS, ALGUMAS APRESENTARAM POUCAS DIFERENÇAS, NÃO ULTRAPASSANDO A TOLERÂNCIA DE 10 mm, NECESSITANDO DE LOOPING PARA CORREÇÕES/SIMETRIAS DAS MESMAS, TODAS AS LINHAS FORAM MEDIDAS DIGITALMENTE, E APÓS CORREÇÕES ENCONTRAM SE DENTRO DOS PADRÕES ESTIPULADOS PELA TABELA DO FABRICANTE.

Linha do freio aliviada para simetria: SIM
