# LAUDO TÉCNICO DE MEDIÇÃO E CONDIÇÕES GERAIS DE PARAPENTE

**FABRICANTE:** DAVINCI PARAGLIDERS

**TIPO/MODELO:** DUET 2 SIZE 41

**DATA DE INSPEÇÃO:** 08/07/2024

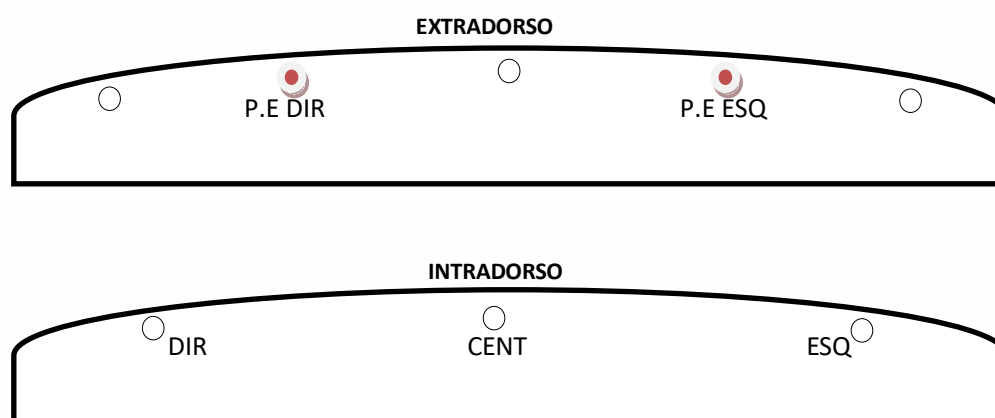
## PONTOS PARA MEDIÇÃO DE POROSIDADE

A POROSIDADE DO TECIDO É MEDIDA EM SEGUNDOS, QUANTO MAIOR O TEMPO REGISTRADO PELO APARELHO, MENOS AR ESTÁ PASSANDO PELO TECIDO, REPRESENTANDO A MELHOR SITUAÇÃO DO MATERIAL, O TESTE É REALIZADO EM 05 PONTOS NA PARTE DO EXTRADORSO DO PARAPENTE, INICIANDO SEMPRE PELO CENTRO DO VELAME ATÉ AS EXTREMIDADES, **P.E** (SÃO DOIS PONTOS EXTRAS DE MEDIÇÕES NO EXTRADORSO PARTES CENTRAIS) LEMBRANDO QUE O MAIOR DESGASTE OCORRE NA REGIÃO CENTRAL DO PARAPENTE.

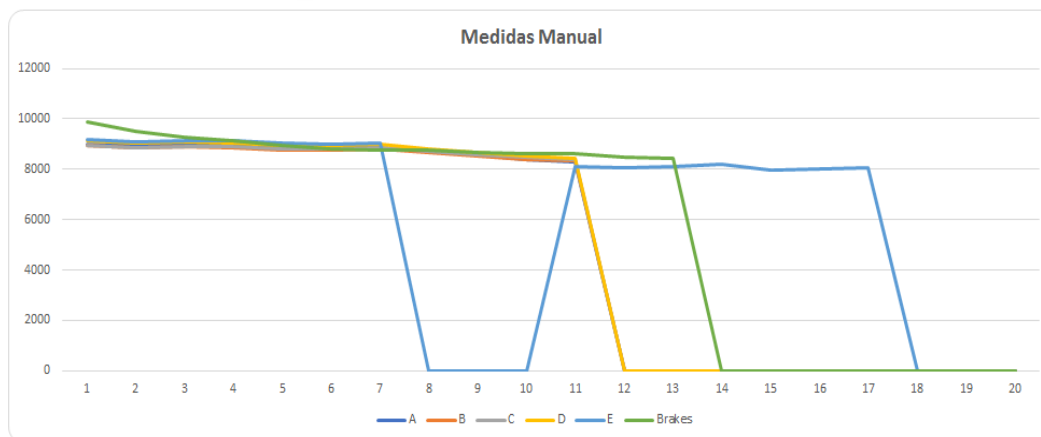
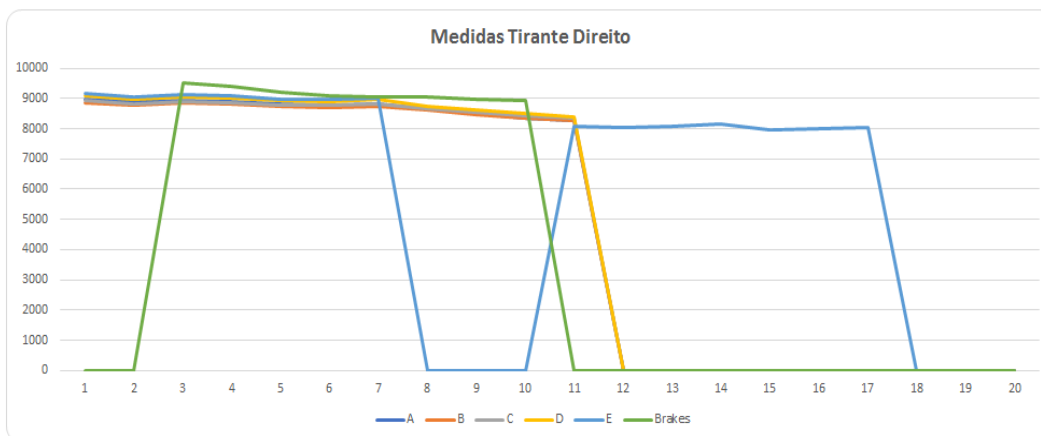
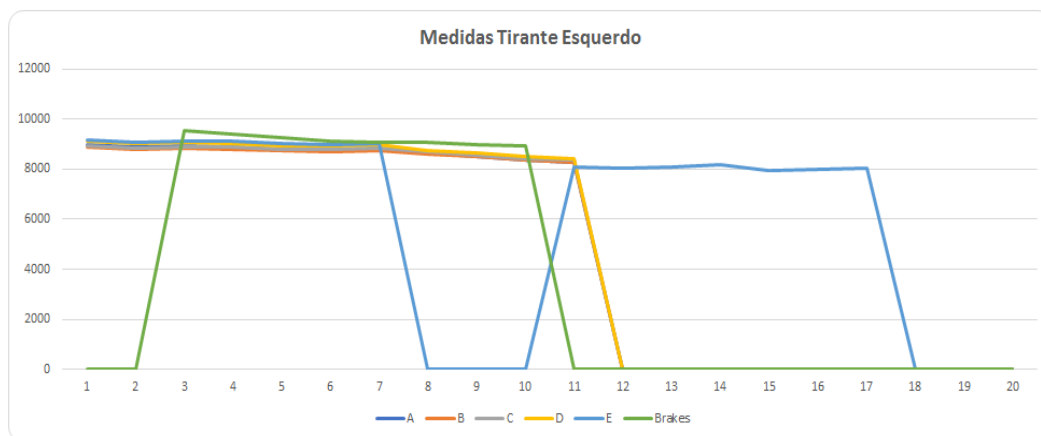
## Visualização Gráfica da Simetria

AS MEDIDAS DAS LINHAS SÃO REALIZADAS COM UM APARELHO DE MEDIÇÕES DIGITAL A LASER, PARA UMA MAIOR EFICÁCIA NAS MEDIÇÕES, SE ESTAS NÃO ESTIVEREM EM CONFORMIDADE COM O MAPA PADRÃO DE LINHAS, MODELOS E TAMANHOS, FORNECIDOS PELO FABRICANTE, REALIZAREMOS AJUSTES PARA MANTERMOS A SIMETRIA DE AMBOS OS LADOS, ALGUMAS APRESENTARAM POUCAS DIFERENÇAS, ULTRAPASSANDO A TOLERÂNCIA DE 10 mm, NECESSITANDO DE LOOPING PARA CORREÇÕES/SIMETRIAS DAS MESMAS, TODAS AS LINHAS FORAM MEDIDAS DIGITALMENTE, E APÓS CORREÇÕES ENCONTRAM SE DENTRO DOS PADRÕES ESTIPULADOS PELA TABELA DO FABRICANTE.

Linha do freio lado, aliviada em 00mm para simetria.
