# LAUDO TÉCNICO DE MEDIÇÃO E CONDIÇÕES GERAIS DE PARAPENTE

**FABRICANTE:** OZONE PARAGLIDERS

**TIPO/MODELO:** ROADSTER 3 SIZE 26

**DATA DE INSPEÇÃO:** 19/08/2024

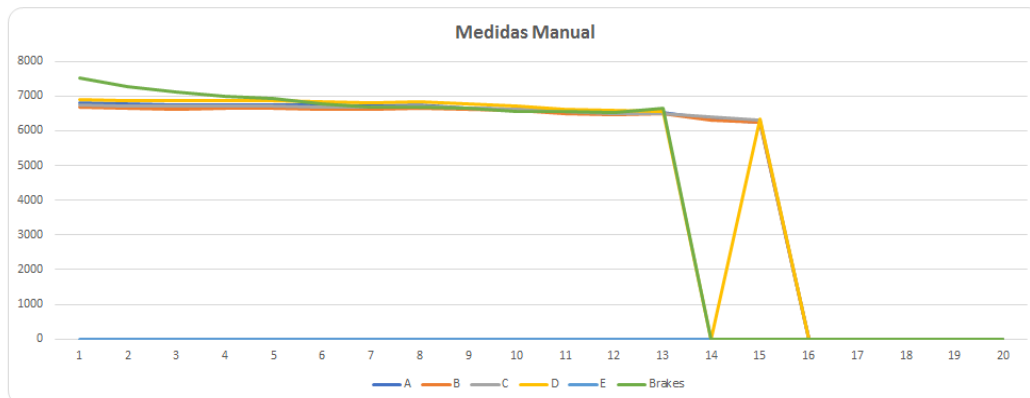
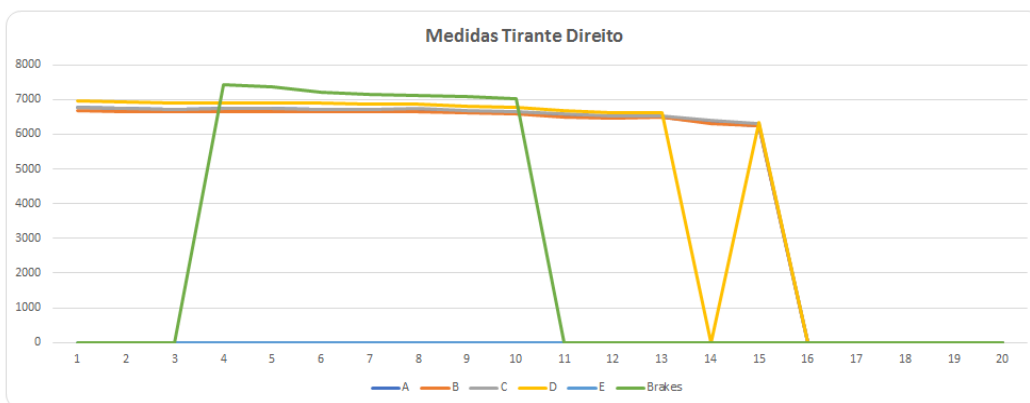
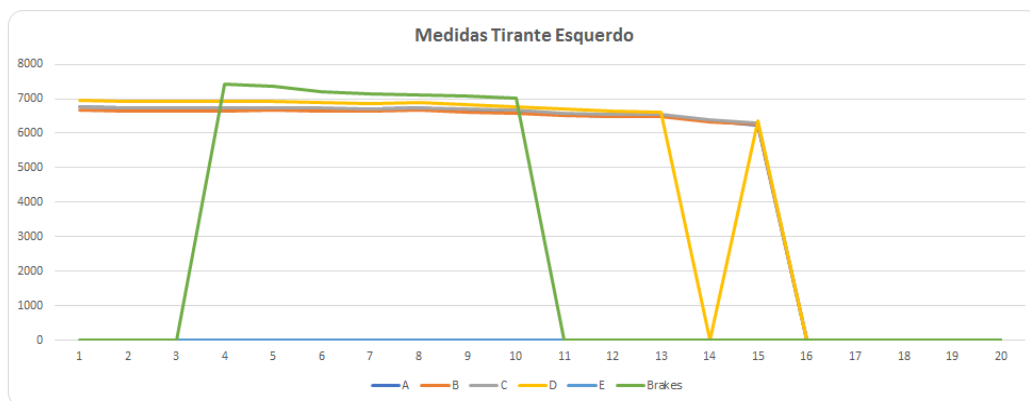
## Visualização Gráfica da Simetria

AS MEDIDAS DAS LINHAS SÃO REALIZADAS COM UM APARELHO DE MEDIÇÕES DIGITAL A LASER, PARA UMA MAIOR EFICÁCIA NAS MEDIÇÕES, SE ESTAS NÃO ESTIVEREM EM CONFORMIDADE COM O MAPA PADRÃO DE LINHAS, MODELOS E TAMANHOS, FORNECIDOS PELO FABRICANTE, REALIZAREMOS AJUSTES PARA MANTERMOS A SIMETRIA DE AMBOS OS LADOS, ALGUMAS APRESENTARAM POUCAS DIFERENÇAS, NÃO ULTRAPASSANDO A TOLERÂNCIA DE 10 mm, NÃO NECESSITANDO DE LOOPING PARA CORREÇÕES/SIMETRIAS DAS MESMAS, TODAS AS LINHAS FORAM MEDIDAS DIGITALMENTE, E ENCONTRAM SE DENTRO DOS PADRÕES ESTIPULADOS PELA TABELA DO FABRICANTE.

Linha do freio lado, aliviada em 00mm para simetria.
