LAUDO TÉCNICO DE MEDIÇÃO E CONDIÇÕES GERAIS DE PARAPENTE

FABRICANTE: ADVANCE PARAGLIDERS

TIPO/MODELO: BIBETA 6 SIZE 41

DATA DE INSPEÇÃO: 27/11/2024

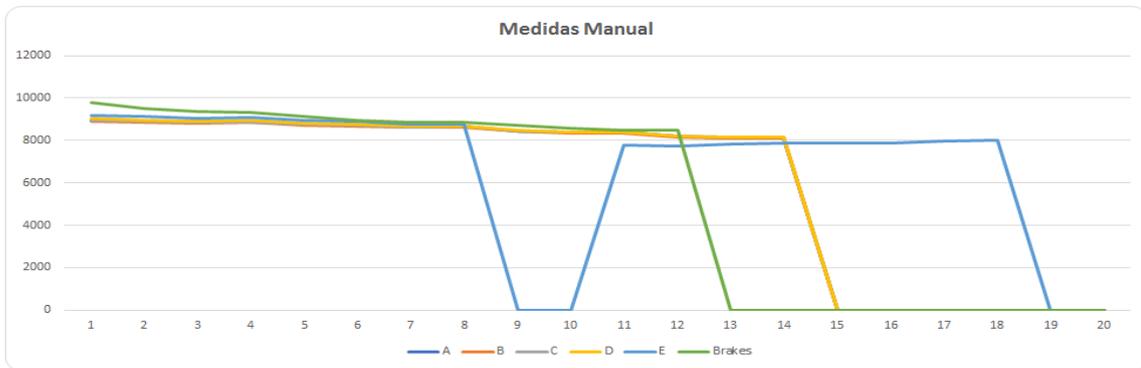
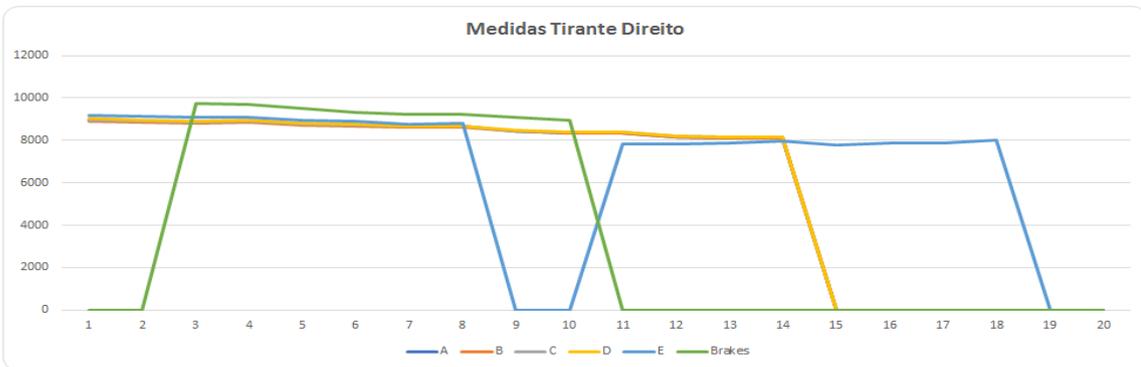
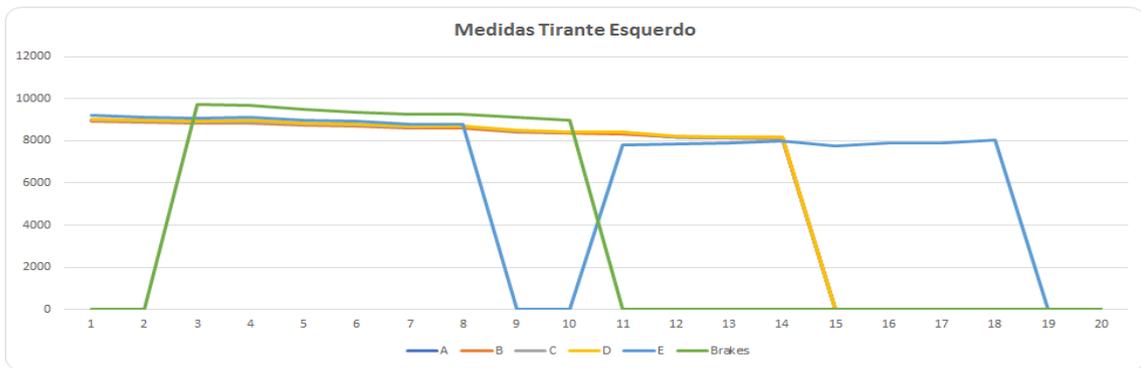
Visualização Gráfica da Simetria

AS MEDIDAS DAS LINHAS SÃO REALIZADAS COM UM APARELHO DE MEDIÇÕES DIGITAL A LASER, PARA UMA MAIOR EFICÁCIA NAS MEDIÇÕES, SE ESTAS NÃO ESTIVEREM EM CONFORMIDADE COM O MAPA PADRÃO DE LINHAS, MODELOS E TAMANHOS, FORNECIDOS PELO FABRICANTE, REALIZAREMOS AJUSTES PARA MANTERMOS A SIMETRIA DE AMBOS OS LADOS, ALGUMAS APRESENTARAM POUCAS DIFERENÇAS, NÃO ULTRAPASSANDO A TOLERÂNCIA DE 10 mm, NÃO NECESSITANDO DE LOOPING PARA CORREÇÕES/SIMETRIAS DAS MESMAS, TODAS AS LINHAS FORAM MEDIDAS DIGITALMENTE, E ENCONTRAM SE DENTRO DOS PADRÕES ESTIPULADOS PELA TABELA DO FABRICANTE.

Linha do freio lado, aliviada em 00mm para simetria.
