# LAUDO TÉCNICO DE MEDIÇÃO E CONDIÇÕES GERAIS DE PARAPENTE

**FABRICANTE:** OZONE PARAGLIDERS  
**TIPO/MODELO:** SIROCCO 3 SIZE 22  
**ANO:** XXXX  
**Nº DE SÉRIE:** SIR3B22.W.12C.092  
**TAMANHO:** 55 a 120 kg  
**CORES:** LILÁS, PRETO, VERDE E ROSA.  
**DATA DE INSPEÇÃO:** 14/01/2025

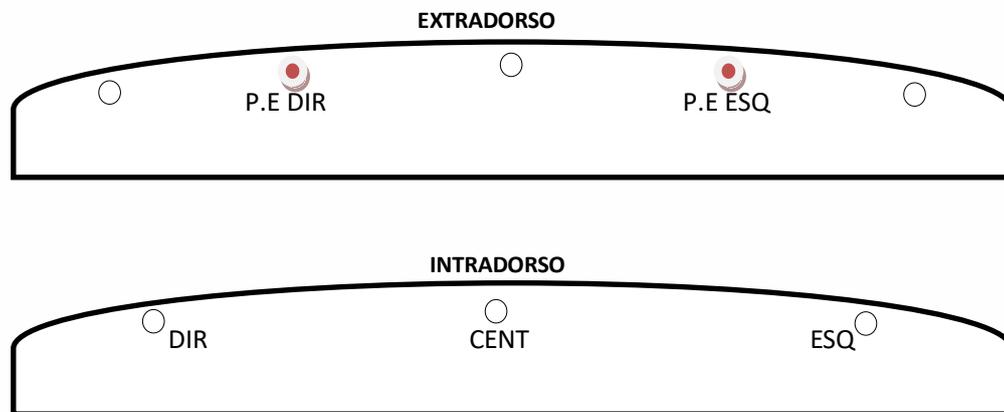
## PONTOS PARA MEDIÇÃO DE POROSIDADE

POROSIDADE EXTRADORSO POROTEST SKF	ESQUERDO	P.E	CENTRO	P.E	DIREITO
	17 s	07 s	05 s	11 s	15 s

A POROSIDADE DO TECIDO É MEDIDA EM SEGUNDOS, QUANTO MAIOR O TEMPO REGISTRADO PELO APARELHO, MENOS AR ESTÁ PASSANDO PELO TECIDO, REPRESENTANDO A MELHOR SITUAÇÃO DO MATERIAL, O TESTE É REALIZADO EM 05 PONTOS NA PARTE DO EXTRADORSO DO PARAPENTE, INICIANDO SEMPRE PELO CENTRO DO VELAME ATÉ AS EXTREMIDADES, **P.E** (SÃO DOIS PONTOS EXTRAS DE MEDIÇÕES NO EXTRADORSO PARTES CENTRAIS) LEMBRANDO QUE O MAIOR DESGASTE OCORRE NA REGIÃO CENTRAL DO PARAPENTE.
