LAUDO TÉCNICO DE MEDIÇÃO E CONDIÇÕES GERAIS DE PARAPENTE

NOME: DIEGO RAMOS	
TELEFONE: (21) 96404. 8432	
E-MAIL: diegopqdtrj@hotmail.com	
ENDEREÇO: RUA DONA CLARA; MADUREIRA RJ.	
DADOS DO EQUIPAMENTO	
FABRICANTE: SOL PARAGLIDERS	
TIPO/MODELO: SYCROSS 2 L	
ANO: 2021	
Nº DE SÉRIE: 23197	
TAMANHO: 95 a 110 KG	
COR: AZUL, AMARELO E BRANCO.	
DATA DE INSPEÇÃO: 18/02/2025	PROXIMA INSPEÇÃO: 18/02/2026 OU APÓS 100 HORAS

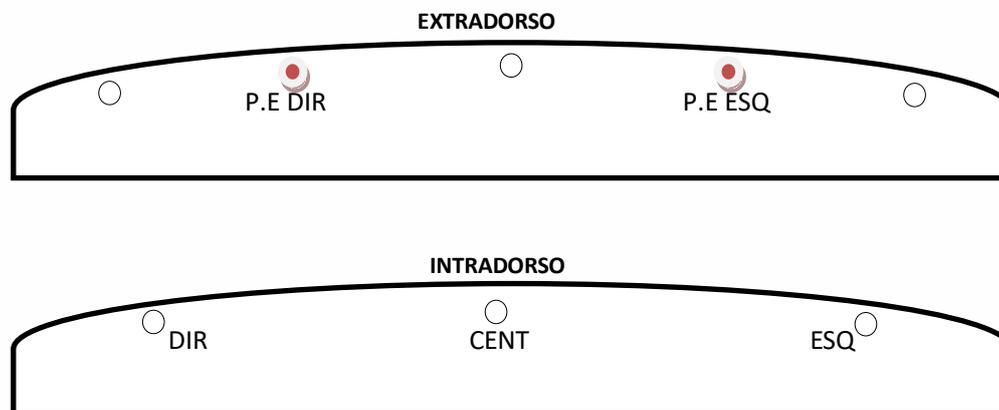
PONTOS PARA MEDIÇÃO DE POROSIDADE

A POROSIDADE DO TECIDO É MEDIDA EM SEGUNDOS, QUANTO MAIOR O TEMPO REGISTRADO PELO APARELHO, MENOS AR ESTÁ PASSANDO PELO TECIDO, REPRESENTANDO A MELHOR SITUAÇÃO DO MATERIAL, O TESTE É REALIZADO EM 05 PONTOS NA PARTE DO EXTRADORSO DO PARAPENTE, INICIANDO SEMPRE PELO CENTRO DO VELAME ATÉ AS EXTREMIDADES, P.E (SÃO DOIS PONTOS EXTRAS DE MEDIÇÕES NO EXTRADORSO PARTES CENTRAIS) LEMBRANDO QUE O MAIOR DESGASTE OCORRE NA REGIÃO CENTRAL DO PARAPENTE.

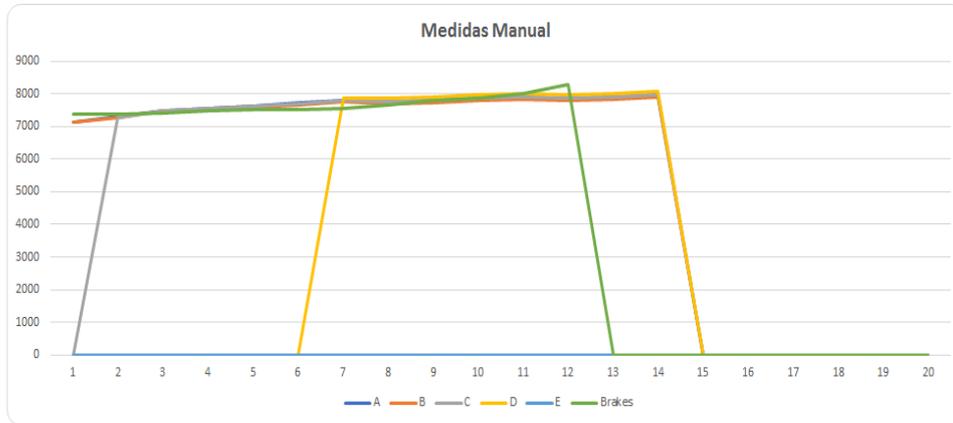
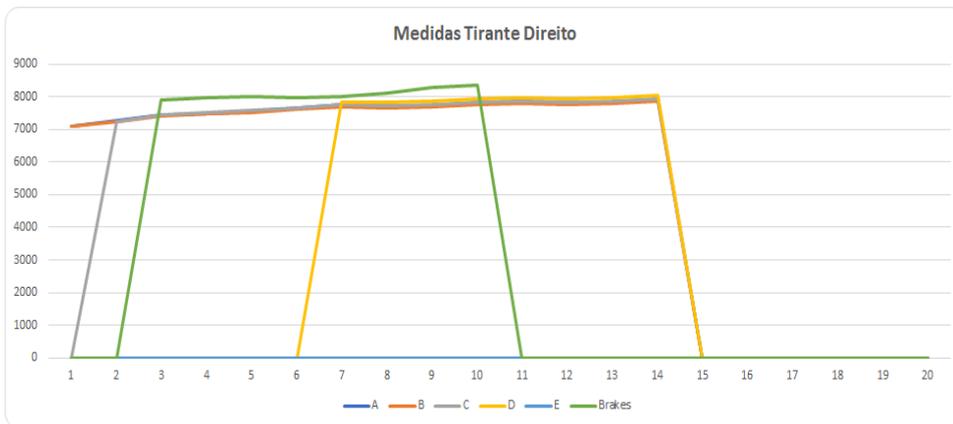
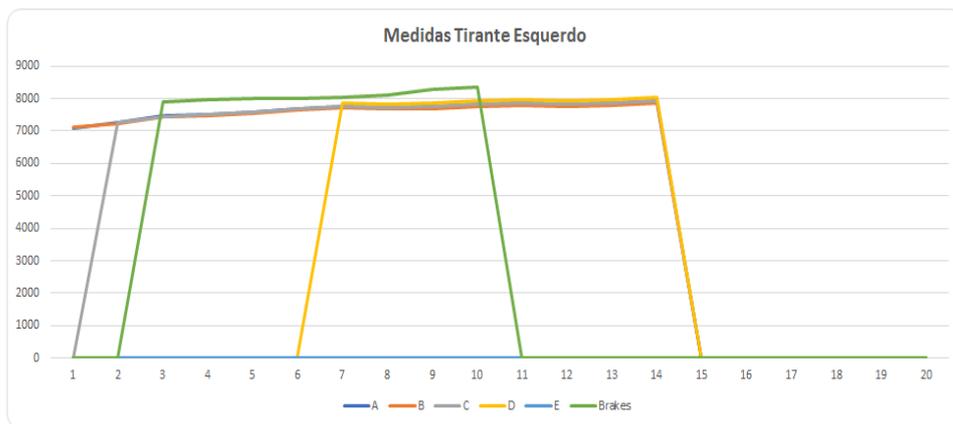
Visualização Gráfica da Simetria

AS MEDIDAS DAS LINHAS SÃO REALIZADAS COM UM APARELHO DE MEDIÇÕES DIGITAL A LASER, PARA UMA MAIOR EFICÁCIA NAS MEDIÇÕES, SE ESTAS NÃO ESTIVEREM EM CONFORMIDADE COM O MAPA PADRÃO DE LINHAS, MODELOS E TAMANHOS, FORNECIDOS PELO FABRICANTE, REALIZAREMOS AJUSTES PARA MANTERMOS A SIMETRIA DE AMBOS OS LADOS, ALGUMAS APRESENTARAM POUCAS DIFERENÇAS, ULTRAPASSANDO A TOLERÂNCIA DE 10 mm, NECESSITANDO DE LOOPING PARA CORREÇÕES/SIMETRIAS DAS MESMAS, TODAS AS LINHAS FORAM MEDIDAS DIGITALMENTE, E APÓS CORREÇÕES ENCONTRAM SE DENTRO DOS PADRÕES ESTIPULADOS PELA TABELA DO FABRICANTE.

Linha do freio lado, aliviada em 00mm para simetria.
