# LAUDO TÉCNICO DE MEDIÇÃO E CONDIÇÕES GERAIS DE PARAPENTE

**FABRICANTE:** FLOW PARAGLIDERS

**TIPO/MODELO:** XC RACE 2 SIZE ML

**DATA DE INSPEÇÃO:** 25/06/2025

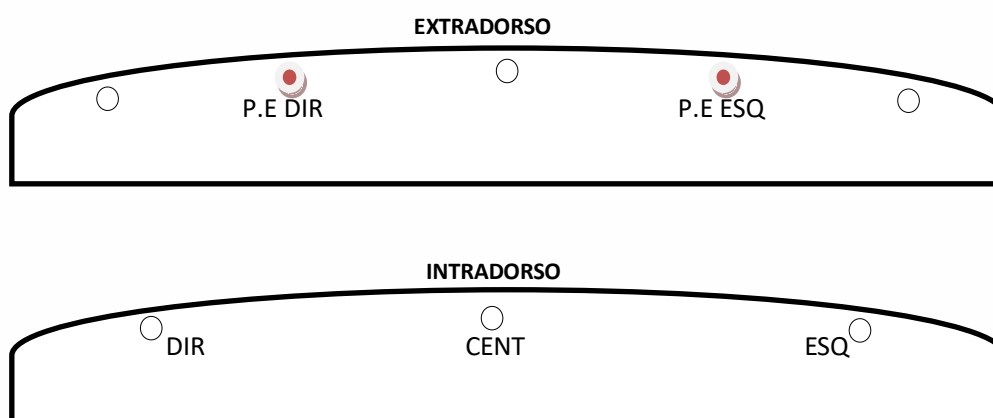
## PONTOS PARA MEDIÇÃO DE POROSIDADE

A POROSIDADE DO TECIDO É MEDIDA EM SEGUNDOS, QUANTO MAIOR O TEMPO REGISTRADO PELO APARELHO, MENOS AR ESTÁ PASSANDO PELO TECIDO, REPRESENTANDO A MELHOR SITUAÇÃO DO MATERIAL, O TESTE É REALIZADO EM 05 PONTOS NA PARTE DO EXTRADORSO DO PARAPENTE, INICIANDO SEMPRE PELO CENTRO DO VELAME ATÉ AS EXTREMIDADES, **P.E** (SÃO DOIS PONTOS EXTRAS DE MEDIÇÕES NO EXTRADORSO PARTES CENTRAIS) LEMBRANDO QUE O MAIOR DESGASTE OCORRE NA REGIÃO CENTRAL DO PARAPENTE.

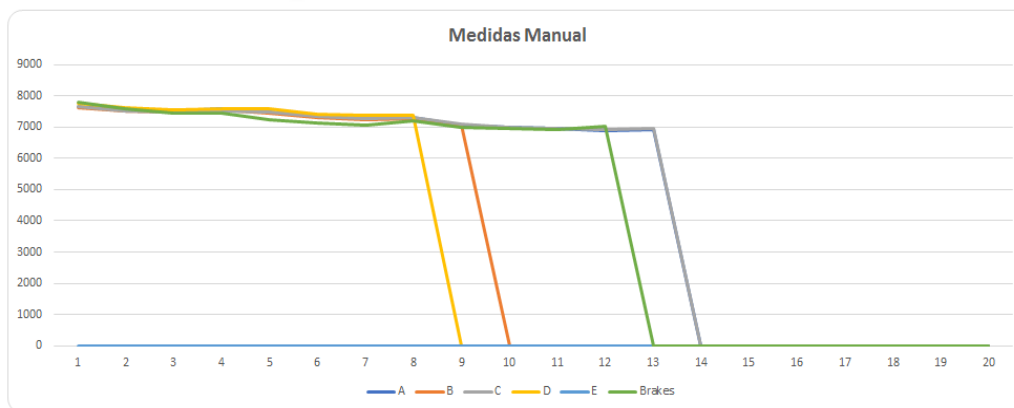
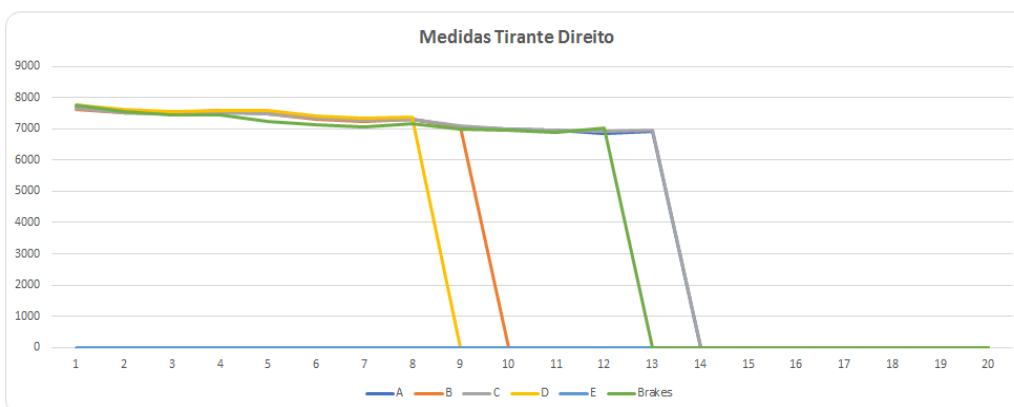
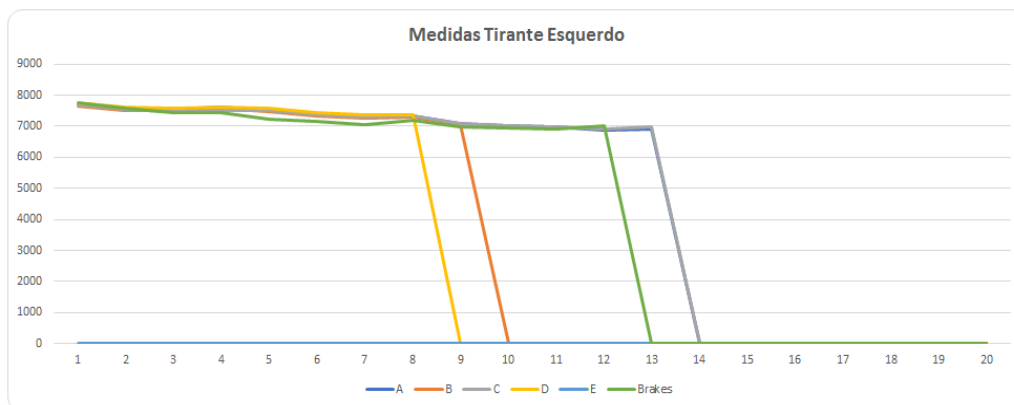
## Visualização Gráfica da Simetria

AS MEDIDAS DAS LINHAS SÃO REALIZADAS COM UM APARELHO DE MEDIÇÕES DIGITAL A LASER, PARA UMA MAIOR EFICÁCIA NAS MEDIÇÕES, SE ESTAS NÃO ESTIVEREM EM CONFORMIDADE COM O MAPA PADRÃO DE LINHAS, MODELOS E TAMANHOS, FORNECIDOS PELO FABRICANTE, REALIZAREMOS AJUSTES PARA MANTERMOS A SIMETRIA DE AMBOS OS LADOS, ALGUMAS APRESENTARAM POUCAS DIFERENÇAS, ULTRAPASSANDO A TOLERÂNCIA DE 10 mm, NECESSITANDO DE LOOPING PARA CORREÇÕES/SIMETRIAS DAS MESMAS, TODAS AS LINHAS FORAM MEDIDAS DIGITALMENTE, E APÓS CORREÇÕES ENCONTRAM SE DENTRO DOS PADRÕES ESTIPULADOS PELA TABELA DO FABRICANTE.

TRIM: MANTIVEMOS COM AJUSTES.
