# LAUDO TÉCNICO DE MEDIÇÃO E CONDIÇÕES GERAIS DE PARAPENTE

**FABRICANTE:** BGD PARAGLIDERS

**TIPO/MODELO:** DUAL 2 SIZE 40

**Nº DE SÉRIE:** BG1211058A

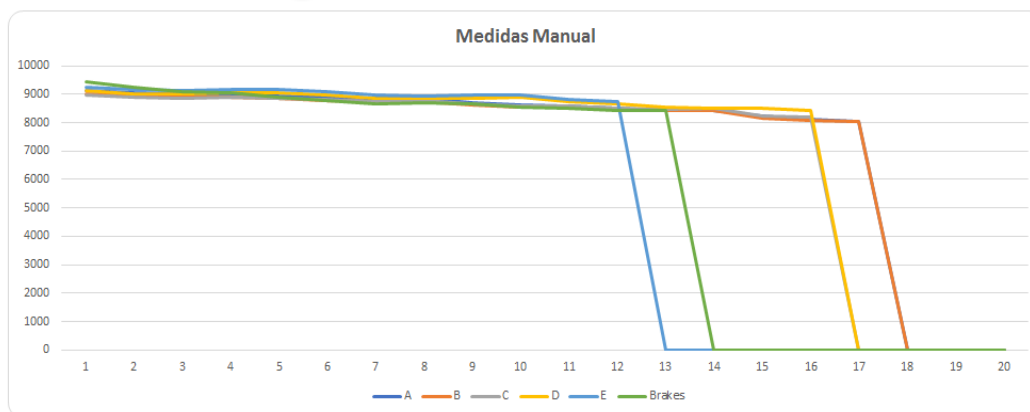
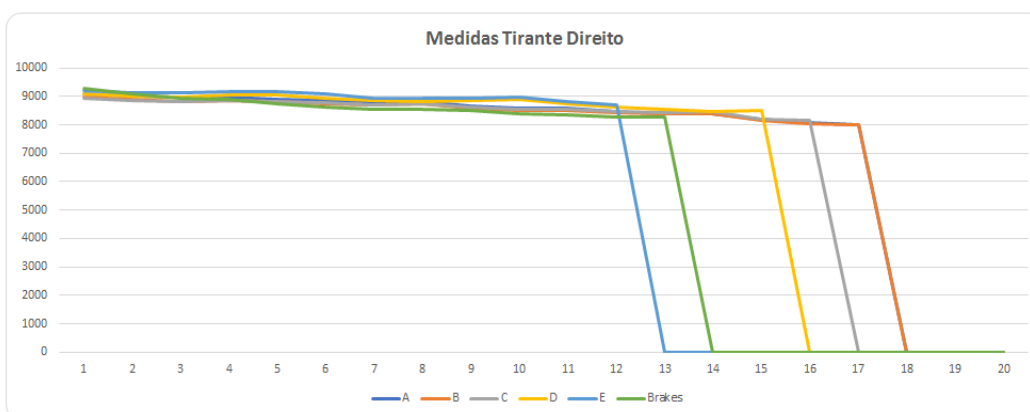
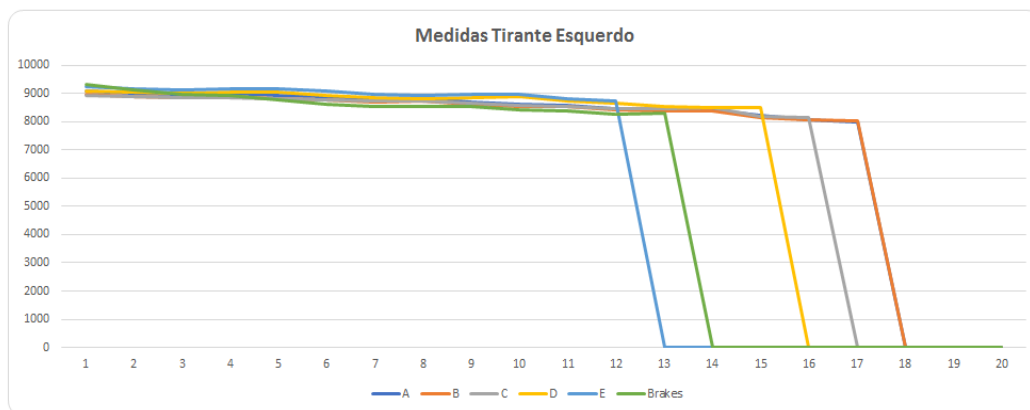
## Visualização Gráfica da Simetria

AS MEDIDAS DAS LINHAS SÃO REALIZADAS COM UM APARELHO DE MEDIÇÕES DIGITAL A LASER, PARA UMA MAIOR EFICÁCIA NAS MEDIÇÕES, SE ESTAS NÃO ESTIVEREM EM CONFORMIDADE COM O MAPA PADRÃO DE LINHAS, MODELOS E TAMANHOS, FORNECIDOS PELO FABRICANTE, REALIZAREMOS AJUSTES PARA MANTERMOS A SIMETRIA DE AMBOS OS LADOS, ALGUMAS APRESENTARAM POUCAS DIFERENÇAS, ULTRAPASSANDO A TOLERÂNCIA DE 10 mm, NECESSITANDO DE LOOPING PARA CORREÇÕES/SIMETRIAS DAS MESMAS, TODAS AS LINHAS FORAM MEDIDAS DIGITALMENTE, E APÓS CORREÇÕES ENCONTRAM SE DENTRO DOS PADRÕES ESTIPULADOS PELA TABELA DO FABRICANTE.
