LAUDO TÉCNICO DE MEDIÇÃO E CONDIÇÕES GERAIS DE PARAPENTE

NOME: JORGE CARLOS TEIXEIRA	
TELEFONE: (21) 99771.2375	
E-MAIL: jc.tecxas@gmail.com	
ENDEREÇO: BAIÁ BRANCA; MAGÉ RJ	
DADOS DO EQUIPAMENTO	
FABRICANTE: SOL PARAGLIDERS	
TIPO/MODELO: SYCROSS 2	
ANO: 2020	
Nº DE SÉRIE: 22627	
TAMANHO: 120 a 140 KG	
COR: AZUL, VERMELHO E BRANCO.	
DATA DE INSPEÇÃO: 17/09/2025	PROXIMA INSPEÇÃO: 17/09/2026 OU APÓS 100 HORAS

LAUDO TÉCNICO DE INSPEÇÃO - Trimagem

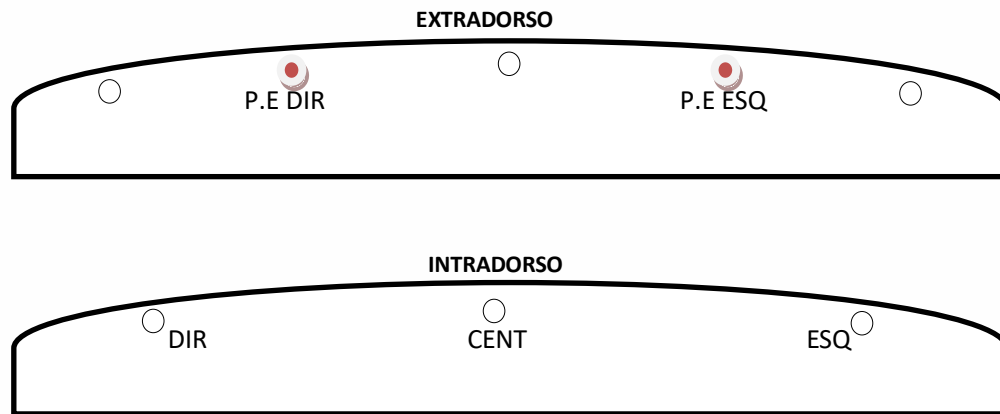
PONTOS PARA MEDIÇÃO DE POROSIDADE

A POROSIDADE DO TECIDO É MEDIDA EM SEGUNDOS, QUANTO MAIOR O TEMPO REGISTRADO PELO APARELHO, MENOS AR ESTÁ PASSANDO PELO TECIDO, REPRESENTANDO A MELHOR SITUAÇÃO DO MATERIAL, O TESTE É REALIZADO EM 05 PONTOS NA PARTE DO EXTRADORSO DO PARAPENTE, INICIANDO SEMPRE PELO CENTRO DO VELAME ATÉ AS EXTREMIDADES, P.E (SÃO DOIS PONTOS EXTRAS DE MEDIÇÕES NO EXTRADORSO PARTES CENTRAIS) LEMBRANDO QUE O MAIOR DESGASTE OCORRE NA REGIÃO CENTRAL DO PARAPENTE.

POROSIDADE EXTRADORSO POROTEST SKF	ESQUERDO	P.E	CENTRO	P.E	DIREITO	MÉDIA
	216 s	237 s	182 s	235 s	168 s	207,6 s

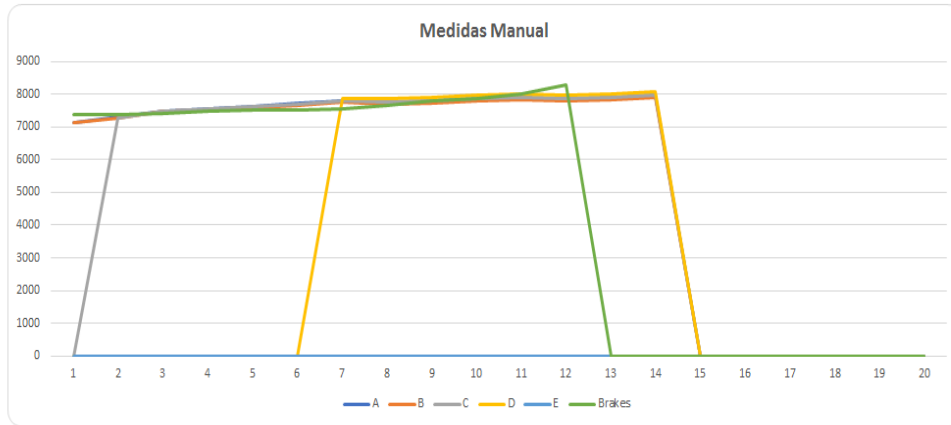
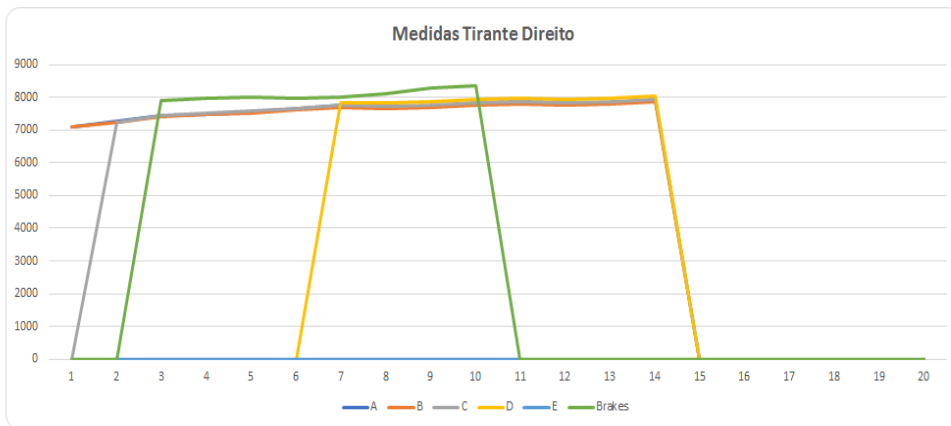
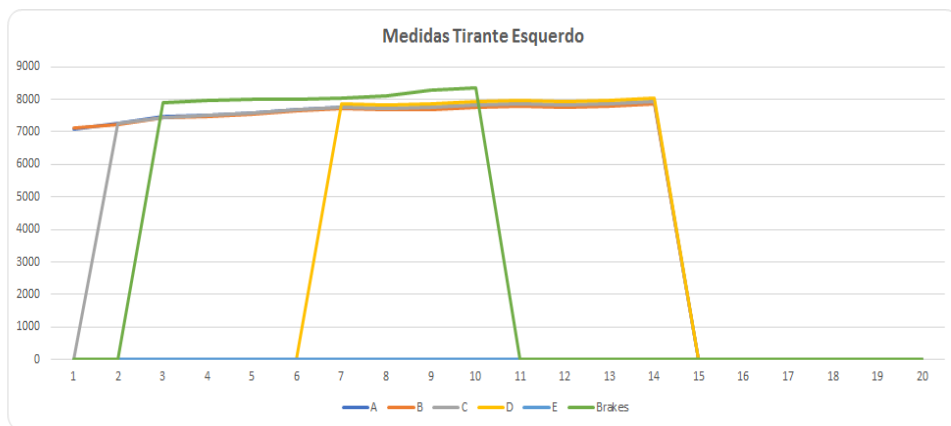
Visualização Gráfica da Simetria

AS MEDIDAS DAS LINHAS SÃO REALIZADAS COM UM APARELHO DE MEDIÇÕES DIGITAL A LASER, PARA UMA MAIOR EFICÁCIA NAS MEDIÇÕES, SE ESTAS NÃO ESTIVEREM EM CONFORMIDADE COM O MAPA PADRÃO DE LINHAS, MODELOS E TAMANHOS, FORNECIDOS PELO FABRICANTE, REALIZAREMOS AJUSTES PARA MANTERMOS A SIMETRIA DE AMBOS OS LADOS, ALGUMAS APRESENTARAM POUCAS DIFERENÇAS, ULTRAPASSANDO A TOLERÂNCIA DE 10 mm, NECESSITANDO DE LOOPING PARA CORREÇÕES/SIMETRIAS DAS MESMAS, TODAS AS LINHAS FORAM MEDIDAS DIGITALMENTE, E APÓS CORREÇÕES ENCONTRAM SE DENTRO DOS PADRÕES ESTIPULADOS PELA TABELA DO FABRICANTE.

Linha	Manual	T. Dir.	Difer.	T. Esq.	Difer.	Simet	Loop
A1	7698	7649	-52	7651	-47	3	SL
A2	7865	7814	-51	7817	-48	3	SL
A3	8086	8035	-51	8036	-50	1	SL
A4	8133	8084	-49	8083	-50	-1	SL
A5	8210	8162	-48	8161	-49	-1	SL
A6	8316	8266	-50	8266	-50	0	SL
A7	8400	8351	-49	8353	-47	0	SL
A8	8365	8314	-51	8319	-46	5	SL
A9	8388	8340	-48	8340	-48	0	SL
A10	8471	8424	-47	8421	-50	-3	SL
A11	8510	8464	-46	8467	-43	3	SL
A12	8475	8425	-50	8430	-45	5	SL
A13	8500	8456	-44	8454	-46	-2	SL
A14	8585	8534	-51	8539	-46	5	SL
A15							
A16							
A17							
A18							
A19							
A20

Linha	Manual	T. Dir.	Difer.	T. Esq.	Difer.	Simet	Loop
C1							
C2	7861	7809	-52	7812	-49	3	SL
C3	8076	8020	-56	8040	-36	10	SL
C4	8135	8082	-53	8099	-36	7	SL
C5	8213	8167	-46	8177	-36	10	SL
C6	8317	8268	-49	8279	-38	11	SL
C7	8406	8363	-43	8371	-35	8	SL
C8	8372	8320	-52	8339	-33	9	SL
C9	8395	8353	-42	8362	-33	9	SL
C10	8477	8431	-46	8442	-35	11	SL
C11	8516	8475	-41	8479	-37	4	SL
C12	8480	8440	-40	8442	-38	2	SL
C13	8506	8463	-43	8470	-36	7	SL
C14	8590	8547	-43	8552	-38	5	SL
C15							
C16							
C17							
C18							
C19							
C20
