LAUDO TÉCNICO DE MEDIÇÃO E CONDIÇÕES GERAIS DE PARAPENTE

FABRICANTE: SKYWALK PARAGLIDERS

TIPO/MODELO: TEQUILA 3

Nº DE SÉRIE: SGT3 XSR 2111 52974

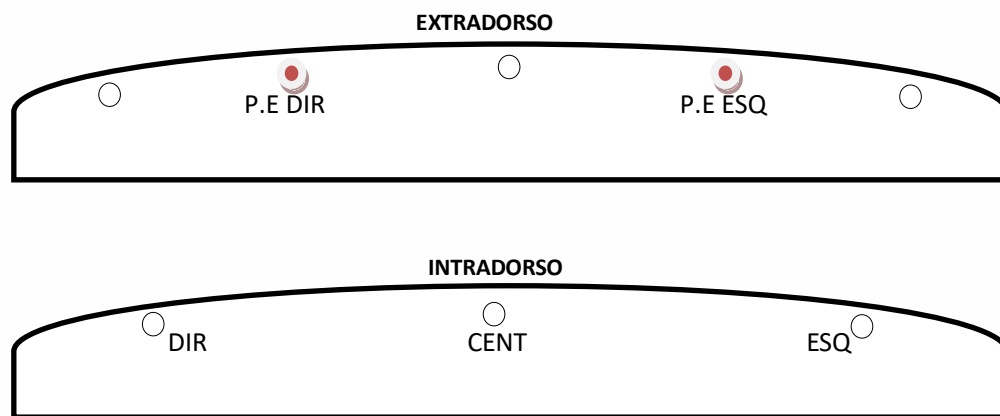
PONTOS PARA MEDIÇÃO DE POROSIDADE

A POROSIDADE DO TECIDO É MEDIDA EM SEGUNDOS, QUANTO MAIOR O TEMPO REGISTRADO PELO APARELHO, MENOS AR ESTÁ PASSANDO PELO TECIDO, REPRESENTANDO A MELHOR SITUAÇÃO DO MATERIAL, O TESTE É REALIZADO EM 05 PONTOS NA PARTE DO EXTRADORSO DO PARAPENTE, INICIANDO SEMPRE PELO CENTRO DO VELAME ATÉ AS EXTREMIDADES, **P.E** (SÃO DOIS PONTOS EXTRAS DE MEDIÇÕES NO EXTRADORSO PARTES CENTRAIS) LEMBRANDO QUE O MAIOR DESGASTE OCORRE NA REGIÃO CENTRAL DO PARAPENTE.

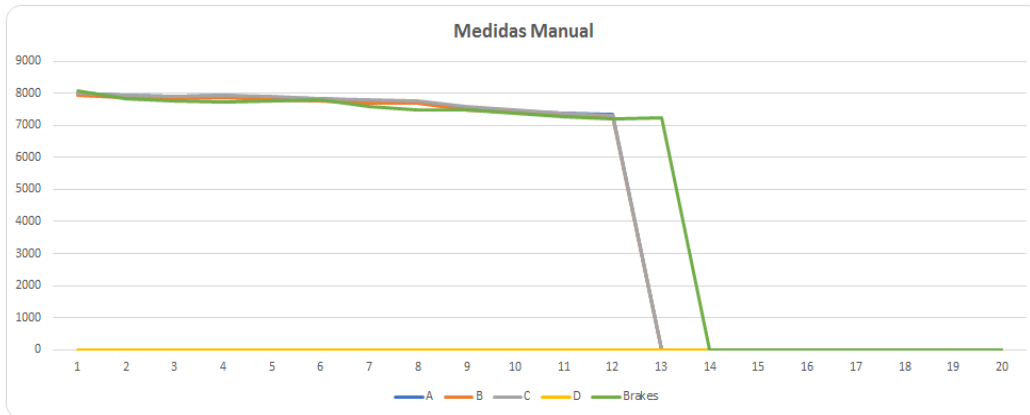
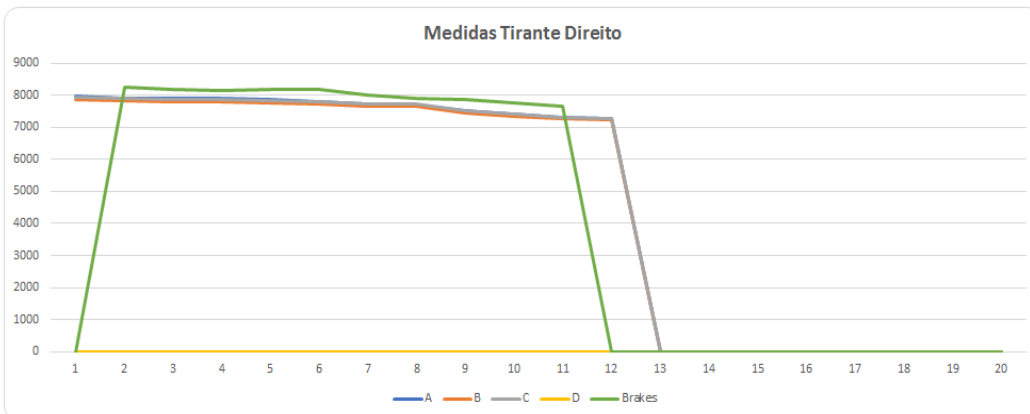
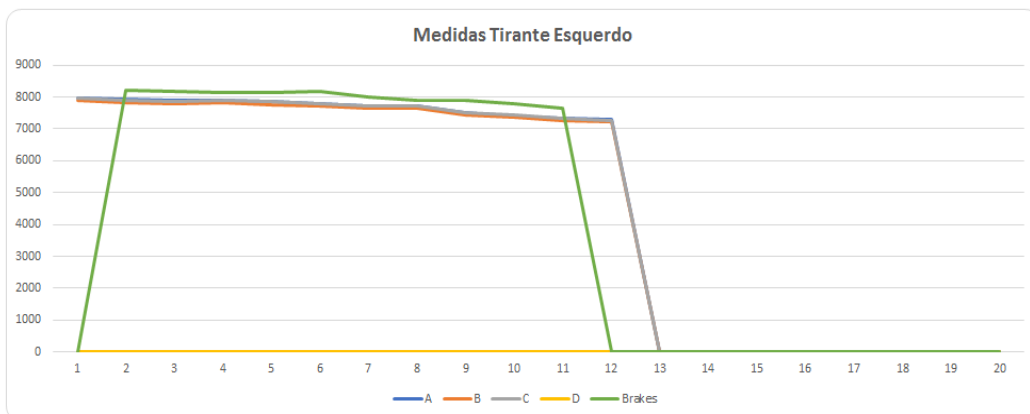
Visualização Gráfica da Simetria

Linha	Manual	T. Dir.	Difer.	T. Esq.	Difer.	Simet	Loop
A1		6689	6689	6693	6693	4	AS
A2		6658	6658	6658	6659	0	AS
A3		6644	6644	6645	6645	1	AS
A4		6661	6661	6663	6663	2	AS
A5		6641	6641	6645	6645	4	AS
A6		6615	6615	6615	6615	0	AS
A7		6590	6590	6585	6585	-5	AS
A8		6589	6589	6587	6587	-2	AS
A9		6538	6538	6542	6542	4	AS
A10		6416	6416	6417	6417	1	AS
A11		6283	6283	6283	6283	0	AS
A12		6194	6194	6196	6196	2	AS
A13		5996	5996	5910	5910	4	AS
A14		5850	5850	5853	5853	3	AS
A15							
A16							
A17							
A18							
A19							
A20

Linha	Manual	T. Dir.	Difer.	T. Esq.	Difer.	Simet	Loop
C1		6740	6740	6743	6743	3	SL
C2		6709	6709	6711	6711	2	SL
C3		6695	6695	6696	6696	1	SL
C4		6716	6716	6712	6712	-4	SL
C5		6694	6694	6697	6697	3	SL
C6		6666	6666	6676	6676	9	SL
C7		6641	6641	6649	6649	8	SL
C8		6649	6649	6652	6652	3	SL
C9		6568	6568	6570	6570	2	SL
C10		6453	6453	6454	6454	1	SL
C11		6317	6317	6321	6321	4	SL
C12		6209	6209	6215	6215	6	SL
C13		5980	5980	5985	5985	5	SL
C14		5908	5908	5915	5915	7	SL
C15							
C16							
C17							
C18							
C19							
C20

Linha	Manual	T. Dir.	Difer.	T. Esq.	Difer.	Simet	Loop
B1		6610	6610	6610	6610	0	AS
B2		6581	6581	6579	6579	-2	AS
B3		6567	6567	6566	6566	-1	AS
B4		6585	6585	6586	6586	1	AS
B5		6573	6573	6579	6579	6	AS
B6		6545	6545	6553	6553	8	AS
B7		6527	6527	6531	6531	4	AS
B8		6512	6512	6518	6518	6	AS
B9		6480	6480	6486	6486	6	AS
B10		6366	6366	6372	6372	6	AS
B11		6239	6239	6245	6245	6	AS
B12		6155	6155	6160	6160	5	AS
B13		5894	5894	5899	5899	5	AS
B14		5856	5856	5862	5862	6	AS
B15							
B16							
B17							
B18							
B19							
B20

AS MEDIDAS DAS LINHAS SÃO REALIZADAS COM UM APARELHO DE MEDIÇÕES DIGITAL A LASER, PARA UMA MAIOR EFICÁCIA NAS MEDIÇÕES, SE ESTAS NÃO ESTIVEREM EM CONFORMIDADE COM O MAPA PADRÃO DE LINHAS, MODELOS E TAMANHOS, FORNECIDOS PELO FABRICANTE, REALIZAREMOS AJUSTES PARA MANTERMOS A SIMETRIA DE AMBOS OS LADOS, ALGUMAS APRESENTARAM POUCAS DIFERENÇAS, ULTRAPASSANDO A TOLERÂNCIA DE 10 mm, NECESSITANDO DE LOOPING PARA CORREÇÕES/SIMETRIAS DAS MESMAS, TODAS AS LINHAS FORAM MEDIDAS DIGITALMENTE, E APÓS CORREÇÕES ENCONTRAM SE DENTRO DOS PADRÕES ESTIPULADOS PELA TABELA DO FABRICANTE.

Linha do freio, aliviada em 00mm para simetria.
