REVISÃO SIMPLES () ATÉ 20 DIAS PARA ENTREGA / REVISÃO COMPLETA (X) ATÉ 30 DIAS PARA ENTREGA

FABRICANTE: SKYWALK PARAGLIDERS

TIPO/MODELO: TEQUILA 5

DATA DE INSPEÇÃO: 02/09/2022 **PROXIMA INSPEÇÃO:** 02/09/2023 OU APÓS 100 HORAS

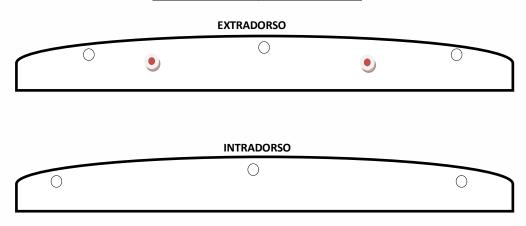
PONTOS PARA MEDIÇÃO DE POROSIDADE

POROSIDADE	ESQUERDO	P.E	CENTRO	P.E	DIREITO
EXTRADORSO	834 s	875 s	511 s	875 s	637 s
POROTEST SKF	ESQUERDO		CENTRO		DIREITO
INTRADORSO	814 s		761 s		861 s

A POROSIDADE DO TECIDO É MEDIDA EM SEGUNDOS, QUANTO MAIOR O TEMPO REGISTRADO PELO APARELHO, MENOS AR ESTÁ PASSANDO PELO TECIDO, REPRESENTANDO A MELHOR SITUAÇÃO DO MATERIAL, O TESTE É REALIZADO EM 05 PONTOS NA PARTE DO EXTRADORSO E 03 PONTOS NO INTRADORSO DO PARAPENTE, INICIANDO SEMPRE PELO CENTRO DO VELAME ATÉ AS EXTREMIDADES, P.E (SÃO DOIS PONTOS EXTRAS DE MEDIÇÕES NO EXTRADORSO PARTES CENTRAIS INFERIORES) LEMBRANDO QUE O MAIOR DESGASTE OCORRE NA REGIÃO CENTRAL DO PARAPENTE.
