# LAUDO TÉCNICO DE MEDIÇÃO E CONDIÇÕES GERAIS DE PARAPENTE

**FABRICANTE:** NIVIUK PARAGLIDER

**TIPO/MODELO:** TAKOO 5 SIZE 42

**DATA DE INSPEÇÃO:** 14/03/2023

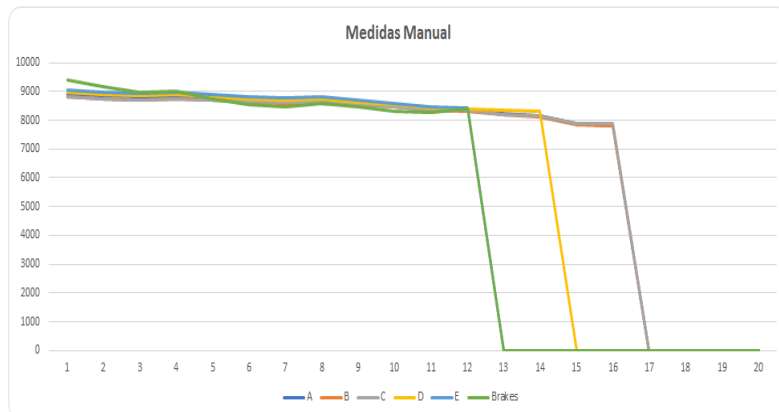
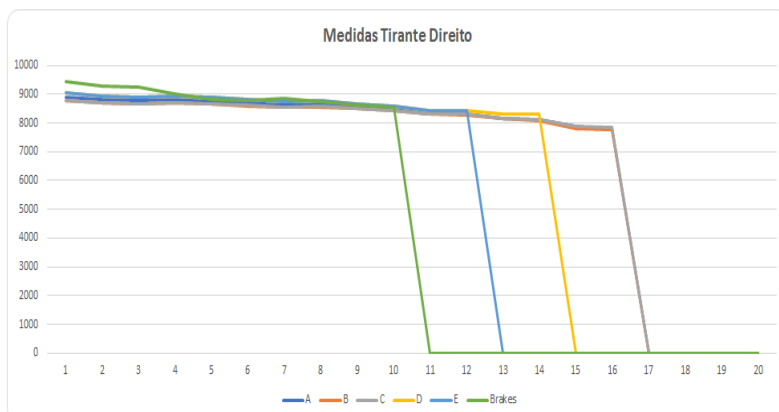
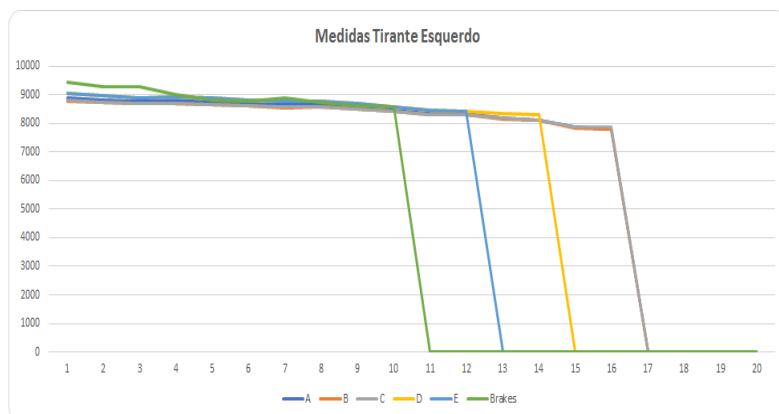
## Visualização Gráfica da Simetria

## SIMETRIA MEDIDA DAS LINHAS TRIMAGEM E CORREÇÕES.

AS MEDIDAS DAS LINHAS SÃO REALIZADAS COM UM APARELHO DE MEDIÇÕES DIGITAL A LASER, PARA UMA MAIOR EFICÁCIA NAS MEDIÇÕES, SE ESTAS NÃO ESTIVEREM EM CONFORMIDADE COM O MAPA PADRÃO DE LINHAS, MODELOS E TAMANHOS, FORNECIDOS PELO FABRICANTE, REALIZAREMOS AJUSTES PARA MANTERMOS A SIMETRIA DE AMBOS OS LADOS, ALGUMAS APRESENTARAM POUCAS DIFERENÇAS, ULTRAPASSANDO A TOLERÂNCIA DE 10 mm, NECESSITANDO DE LOOPING PARA CORREÇÕES/SIMETRIAS DAS MESMAS, TODAS AS LINHAS FORAM MEDIDAS DIGITALMENTE, E APÓS CORREÇÕES ENCONTRAM SE DENTRO DOS PADRÕES ESTIPULADOS PELA TABELA DO FABRICANTE.

Linha do freio lado, aliviada em 00mm para simetria.
