# LAUDO TÉCNICO DE MEDIÇÃO E CONDIÇÕES GERAIS DE PARAPENTE

**FABRICANTE:** SKYWALK PARAGLIDERS

**TIPO/MODELO:** CAYENNE 5

**DATA DE INSPEÇÃO:** 14/07/2023

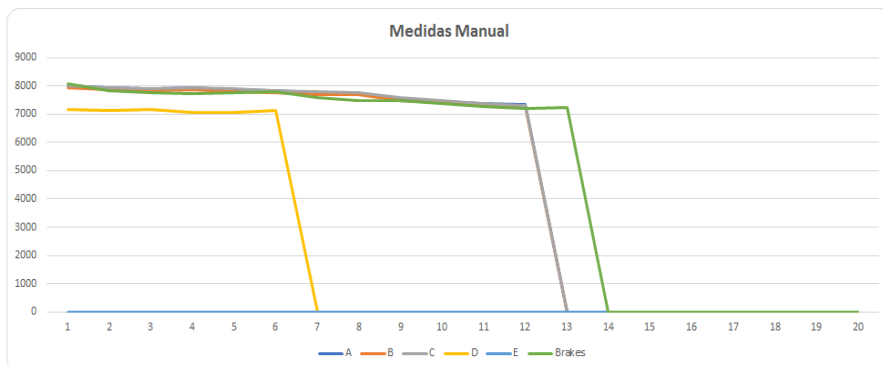
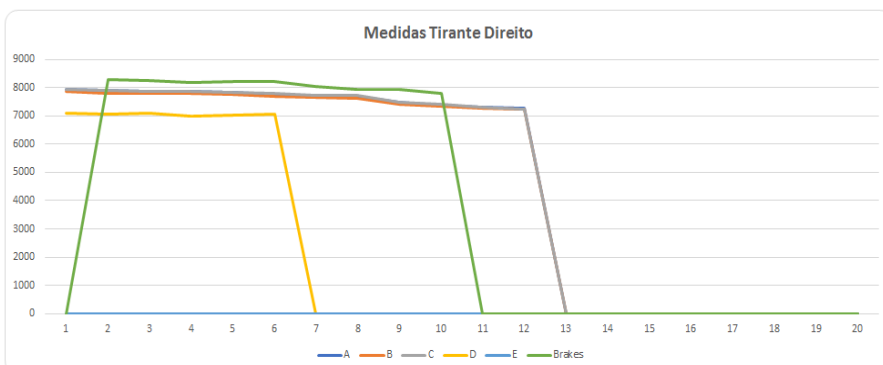
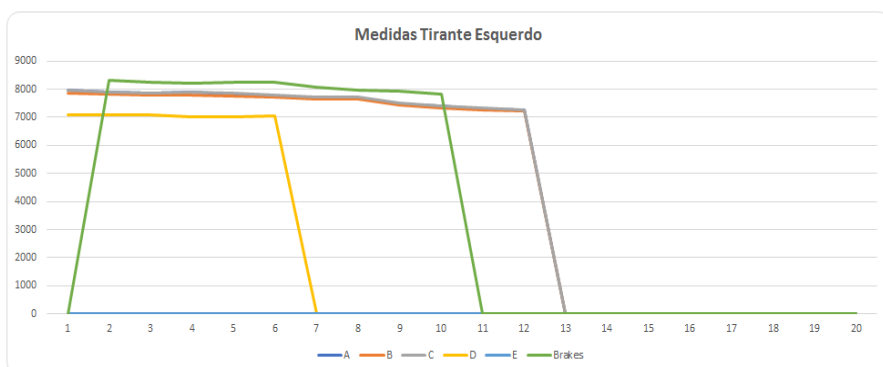
## Visualização Gráfica da Simetria

AS MEDIDAS DAS LINHAS SÃO REALIZADAS COM UM APARELHO DE MEDIÇÕES DIGITAL A LASER, PARA UMA MAIOR EFICÁCIA NAS MEDIÇÕES, SE ESTAS NÃO ESTIVEREM EM CONFORMIDADE COM O MAPA PADRÃO DE LINHAS, MODELOS E TAMANHOS, FORNECIDOS PELO FABRICANTE, REALIZAREMOS AJUSTES PARA MANTERMOS A SIMETRIA DE AMBOS OS LADOS, ALGUMAS APRESENTARAM POUCAS DIFERENÇAS, ULTRAPASSANDO A TOLERÂNCIA DE 10 mm, NECESSITANDO DE LOOPING PARA CORREÇÕES/SIMETRIAS DAS MESMAS, TODAS AS LINHAS FORAM MEDIDAS DIGITALMENTE, E APÓS CORREÇÕES ENCONTRAM SE DENTRO DOS PADRÕES ESTIPULADOS PELA TABELA DO FABRICANTE.
