# LAUDO TÉCNICO DE MEDIÇÃO E CONDIÇÕES GERAIS DE PARAPENTE

| FABRICANTE: SOL PARAGLIDERS | |
| TIPO/MODELO: SYCROSS ONE XL | |
| DATA DE INSPEÇÃO: 08/11/2023 | PROXIMA INSPEÇÃO: 08/11/2024 OU APÓS 100 HORAS |

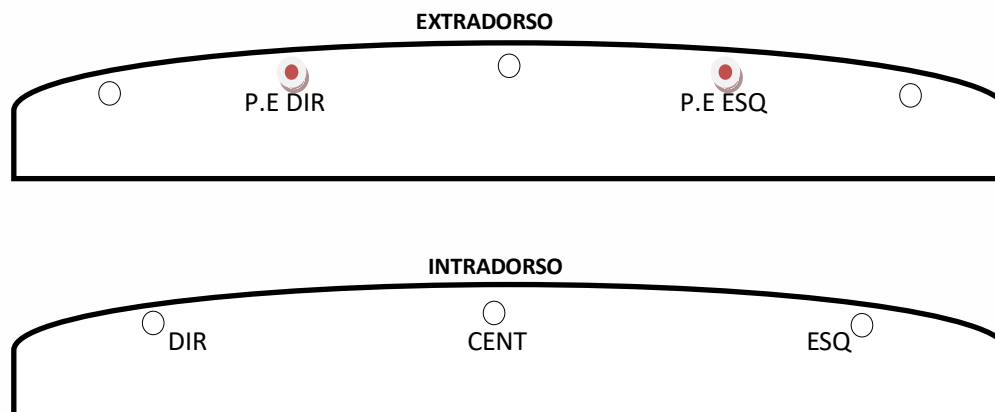
## PONTOS PARA MEDIÇÃO DE POROSIDADE

A POROSIDADE DO TECIDO É MEDIDA EM SEGUNDOS, QUANTO MAIOR O TEMPO REGISTRADO PELO APARELHO, MENOS AR ESTÁ PASSANDO PELO TECIDO, REPRESENTANDO A MELHOR SITUAÇÃO DO MATERIAL, O TESTE É REALIZADO EM 05 PONTOS NA PARTE DO EXTRADORSO DO PARAPENTE, INICIANDO SEMPRE PELO CENTRO DO VELAME ATÉ AS EXTREMIDADES, **P.E** (SÃO DOIS PONTOS EXTRAS DE MEDIÇÕES NO EXTRADORSO PARTES CENTRAIS) LEMBRANDO QUE O MAIOR DESGASTE OCORRE NA REGIÃO CENTRAL DO PARAPENTE.

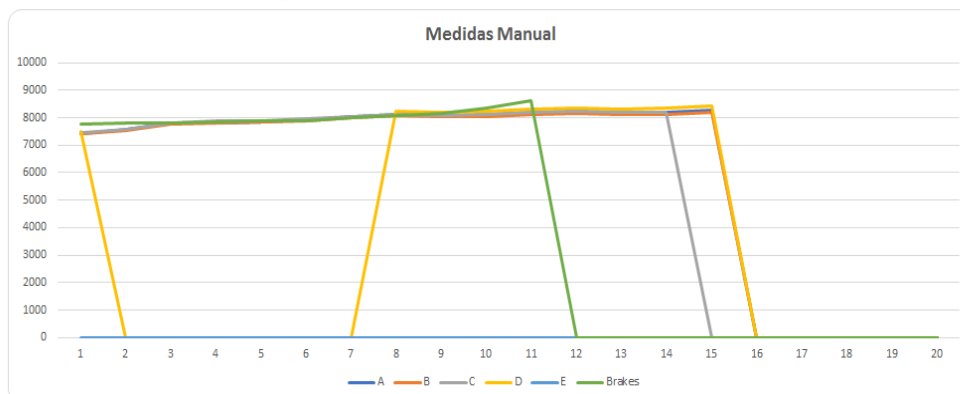
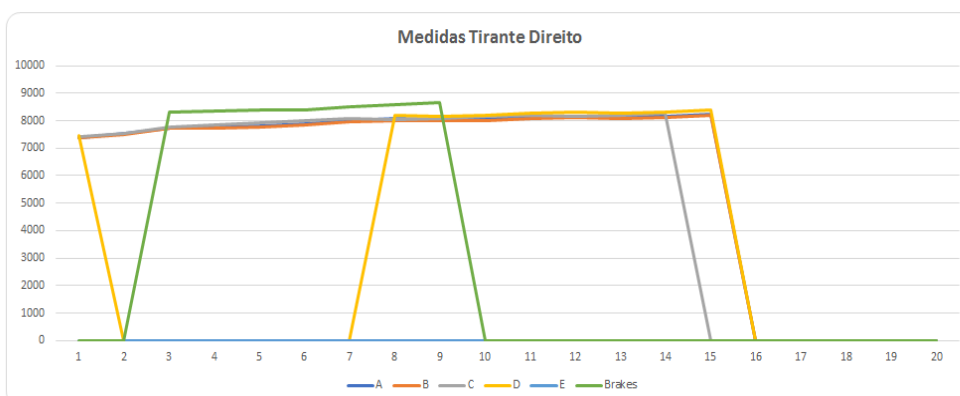
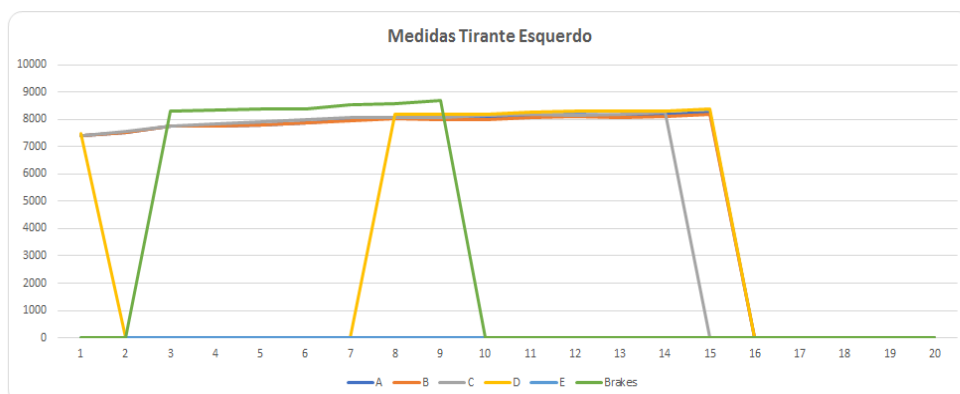
## Visualização Gráfica da Simetria

AS MEDIDAS DAS LINHAS SÃO REALIZADAS COM UM APARELHO DE MEDIÇÕES DIGITAL A LASER, PARA UMA MAIOR EFICÁCIA NAS MEDIÇÕES, SE ESTAS NÃO ESTIVEREM EM CONFORMIDADE COM O MAPA PADRÃO DE LINHAS, MODELOS E TAMANHOS, FORNECIDOS PELO FABRICANTE, REALIZAREMOS AJUSTES PARA MANTERMOS A SIMETRIA DE AMBOS OS LADOS, ALGUMAS APRESENTARAM POUCAS DIFERENÇAS, ULTRAPASSANDO A TOLERÂNCIA DE 10 mm, NECESSITANDO DE LOOPING PARA CORREÇÕES/SIMETRIAS DAS MESMAS, TODAS AS LINHAS FORAM MEDIDAS DIGITALMENTE, E APÓS CORREÇÕES ENCONTRAM SE DENTRO DOS PADRÕES ESTIPULADOS PELA TABELA DO FABRICANTE.

Linha do freio lado, aliviada em 00mm para simetria.
