LAUDO TÉCNICO DE MEDIÇÃO E CONDIÇÕES GERAIS DE PARAPENTE

FABRICANTE: ICARO PARAGLIDERS

TIPO/MODELO: BUTEO SIZE S

DATA DE INSPEÇÃO: 03/11/2023

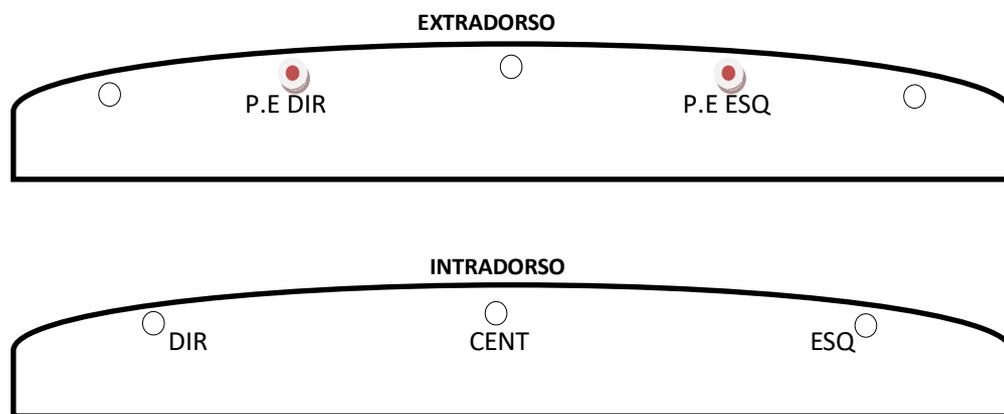
PONTOS PARA MEDIÇÃO DE POROSIDADE

A POROSIDADE DO TECIDO É MEDIDA EM SEGUNDOS, QUANTO MAIOR O TEMPO REGISTRADO PELO APARELHO, MENOS AR ESTÁ PASSANDO PELO TECIDO, REPRESENTANDO A MELHOR SITUAÇÃO DO MATERIAL, O TESTE É REALIZADO EM 05 PONTOS NA PARTE DO EXTRADORSO DO PARAPENTE, INICIANDO SEMPRE PELO CENTRO DO VELAME ATÉ AS EXTREMIDADES, **P.E** (SÃO DOIS PONTOS EXTRAS DE MEDIÇÕES NO EXTRADORSO PARTES CENTRAIS) LEMBRANDO QUE O MAIOR DESGASTE OCORRE NA REGIÃO CENTRAL DO PARAPENTE.

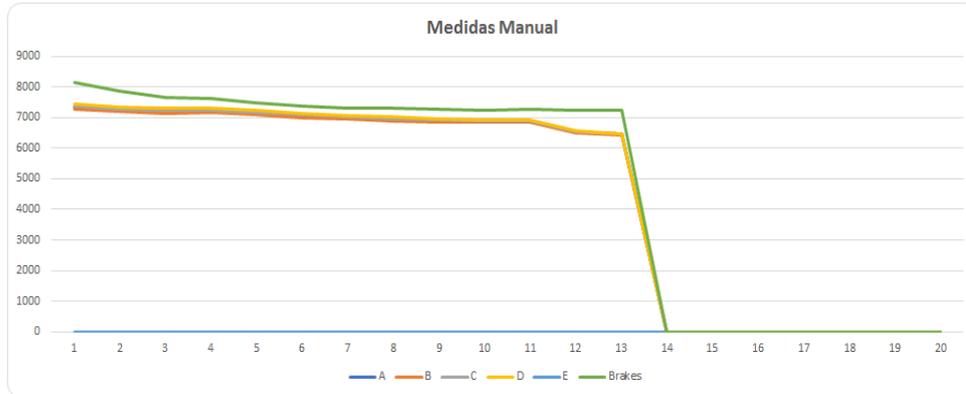
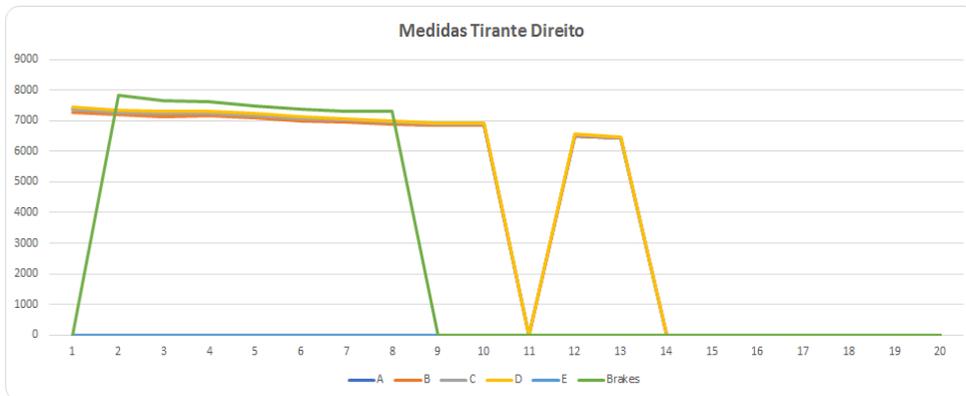
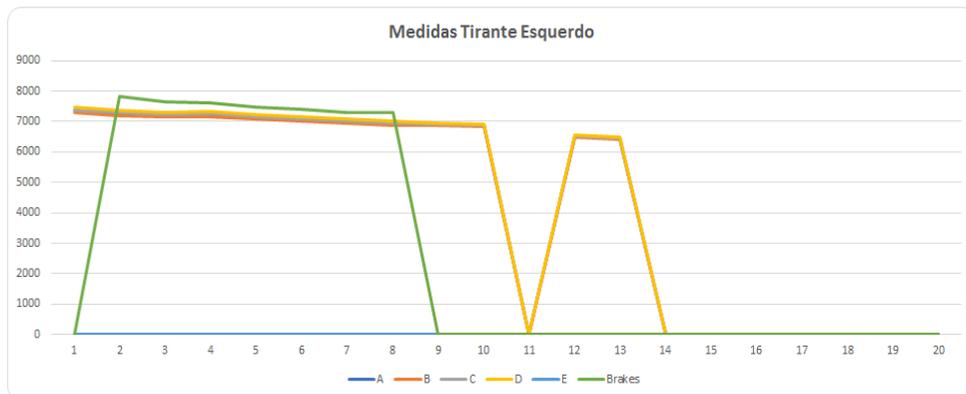
Visualização Gráfica da Simetria

AS MEDIDAS DAS LINHAS SÃO REALIZADAS COM UM APARELHO DE MEDIÇÕES DIGITAL A LASER, PARA UMA MAIOR EFICÁCIA NAS MEDIÇÕES, SE ESTAS NÃO ESTIVEREM EM CONFORMIDADE COM O MAPA PADRÃO DE LINHAS, MODELOS E TAMANHOS, FORNECIDOS PELO FABRICANTE, REALIZAREMOS AJUSTES PARA MANTERMOS A SIMETRIA DE AMBOS OS LADOS, ALGUMAS APRESENTARAM POUCAS DIFERENÇAS, ULTRAPASSANDO A TOLERÂNCIA DE 10 mm, NECESSITANDO DE LOOPING PARA CORREÇÕES/SIMETRIAS DAS MESMAS, TODAS AS LINHAS FORAM MEDIDAS DIGITALMENTE, E APÓS CORREÇÕES ENCONTRAM SE DENTRO DOS PADRÕES ESTIPULADOS PELA TABELA DO FABRICANTE.

Linha do freio lado, aliviada em 00mm para simetria.
