LAUDO TÉCNICO DE MEDIÇÃO E CONDIÇÕES GERAIS DE PARAPENTE

FABRICANTE: APCO PARAGLIDERS

TIPO/MODELO: LIFT M

DATA DE INSPEÇÃO: 17/11/2023

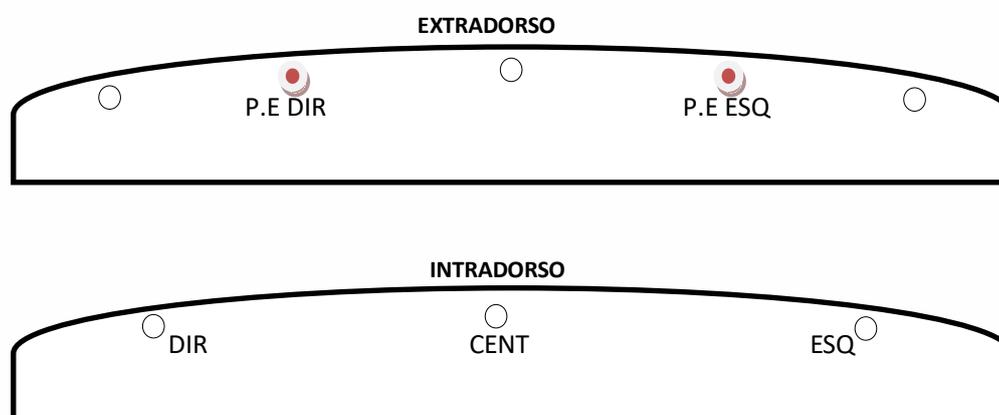
PONTOS PARA MEDIÇÃO DE POROSIDADE

POROSIDADE EXTRADORSO POROTEST SKF	ESQUERDO	P.E	CENTRO	P.E	DIREITO
	1136 s	1090 s	2055 s	1199 s	1312 s

A POROSIDADE DO TECIDO É MEDIDA EM SEGUNDOS, QUANTO MAIOR O TEMPO REGISTRADO PELO APARELHO, MENOS AR ESTÁ PASSANDO PELO TECIDO, REPRESENTANDO A MELHOR SITUAÇÃO DO MATERIAL, O TESTE É REALIZADO EM 05 PONTOS NA PARTE DO EXTRADORSO DO PARAPENTE, INICIANDO SEMPRE PELO CENTRO DO VELAME ATÉ AS EXTREMIDADES, **P.E** (SÃO DOIS PONTOS EXTRAS DE MEDIÇÕES NO EXTRADORSO PARTES CENTRAIS) LEMBRANDO QUE O MAIOR DESGASTE OCORRE NA REGIÃO CENTRAL DO PARAPENTE.
