# LAUDO TÉCNICO DE MEDIÇÃO E CONDIÇÕES GERAIS DE PARAPENTE

**FABRICANTE:** SKYWALK PARAGLIDERS

**TIPO/MODELO:** TEQUILA 1 SIZE M

**Nº DE SÉRIE:** SGTMG.4906.15136

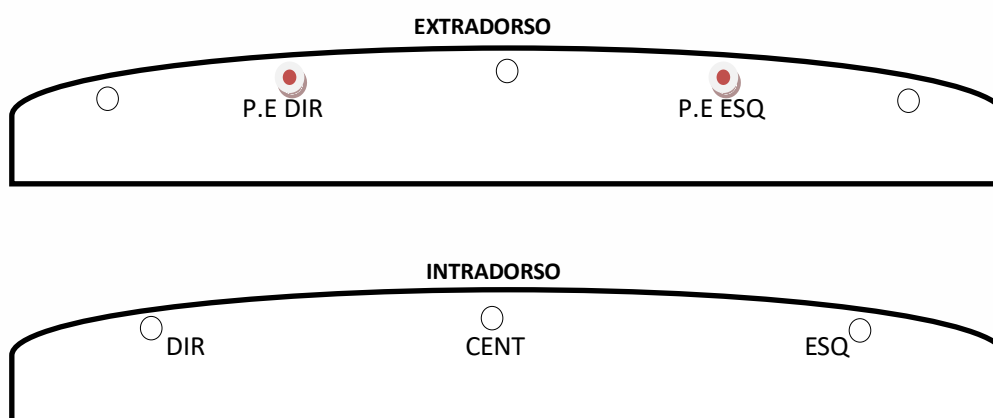
## PONTOS PARA MEDIÇÃO DE POROSIDADE

A POROSIDADE DO TECIDO É MEDIDA EM SEGUNDOS, QUANTO MAIOR O TEMPO REGISTRADO PELO APARELHO, MENOS AR ESTÁ PASSANDO PELO TECIDO, REPRESENTANDO A MELHOR SITUAÇÃO DO MATERIAL, O TESTE É REALIZADO EM 05 PONTOS NA PARTE DO EXTRADORSO DO PARAPENTE, INICIANDO SEMPRE PELO CENTRO DO VELAME ATÉ AS EXTREMIDADES, **P.E** (SÃO DOIS PONTOS EXTRAS DE MEDIÇÕES NO EXTRADORSO PARTES CENTRAIS) LEMBRANDO QUE O MAIOR DESGASTE OCORRE NA REGIÃO CENTRAL DO PARAPENTE.

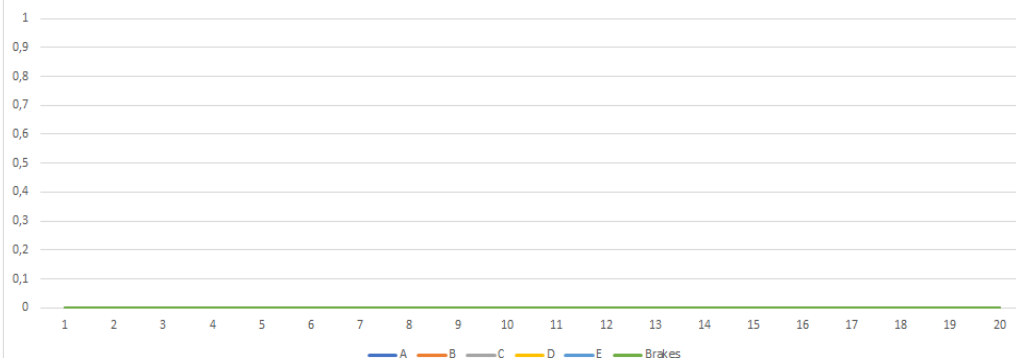
Medidas Manual

## Visualização Gráfica da Simetria

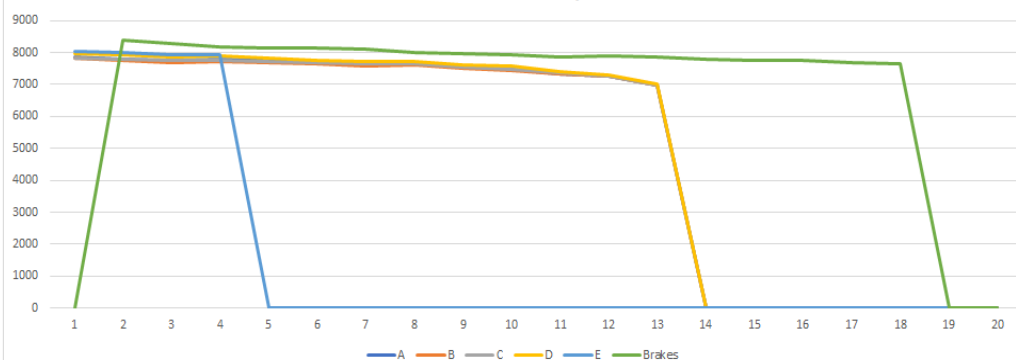
Medidas Tirante Esquerdo

AS MEDIDAS DAS LINHAS SÃO REALIZADAS COM UM APARELHO DE MEDIÇÕES DIGITAL A LASER, PARA UMA MAIOR EFICÁCIA NAS MEDIÇÕES, SE ESTAS NÃO ESTIVEREM EM CONFORMIDADE COM O MAPA PADRÃO DE LINHAS, MODELOS E TAMANHOS, FORNECIDOS PELO FABRICANTE, REALIZAREMOS AJUSTES PARA MANTERMOS A SIMETRIA DE AMBOS OS LADOS, ALGUMAS APRESENTARAM POUCAS DIFERENÇAS, ULTRAPASSANDO A TOLERÂNCIA DE 10 mm, NECESSITANDO DE LOOPING PARA CORREÇÕES/SIMETRIAS DAS MESMAS, TODAS AS LINHAS FORAM MEDIDAS DIGITALMENTE, E APÓS CORREÇÕES ENCONTRAM SE DENTRO DOS PADRÕES ESTIPULADOS PELA TABELA DO FABRICANTE.

Linha do freio lado, aliviada em 00mm para simetria.
