LAUDO TÉCNICO DE MEDIÇÃO E CONDIÇÕES GERAIS DE PARAPENTE

FABRICANTE: SKYWALK PARAGLIDERS

TIPO/MODELO: CHILI 3 SIZE S

DATA DE INSPEÇÃO: 17/05/2024

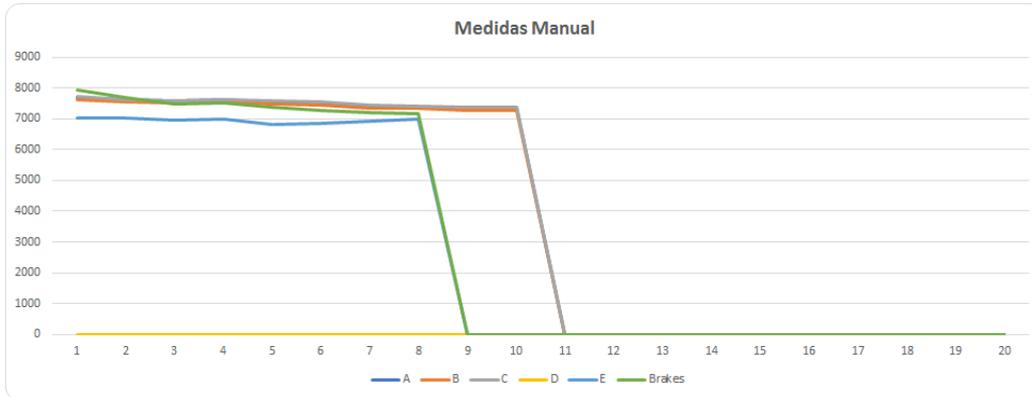
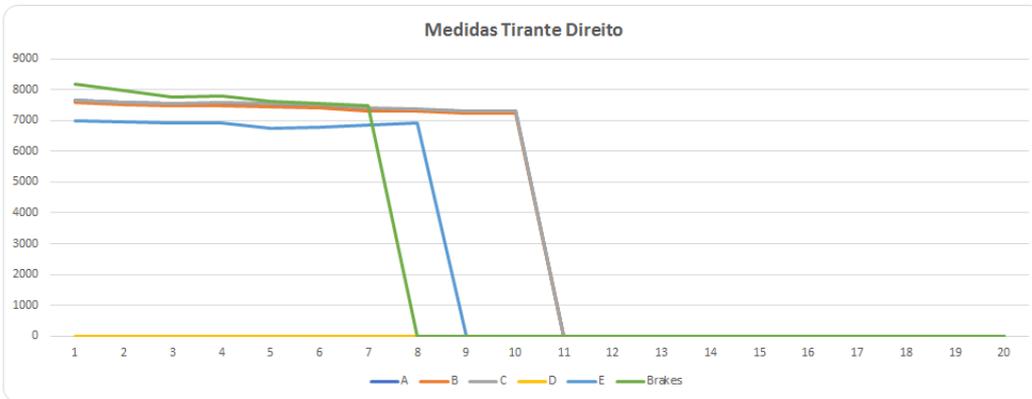
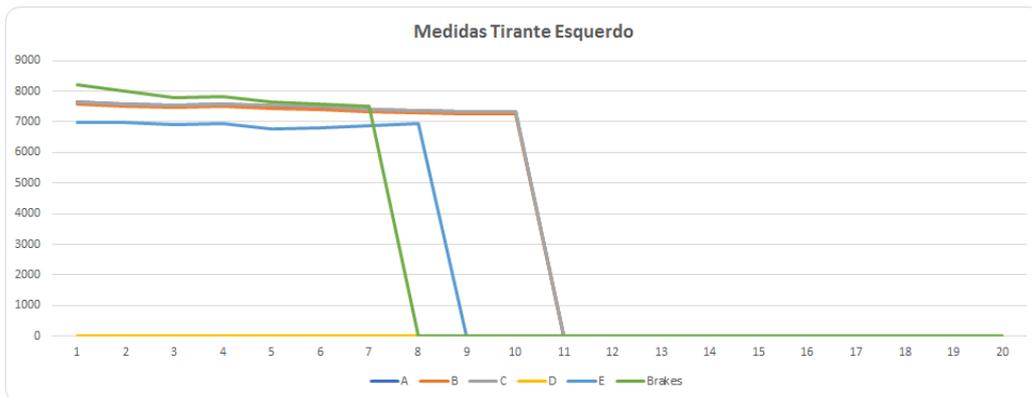
Visualização Gráfica da Simetria

Linha	Manual	T. Dir.	Difer.	T. Esq.	Difer.	Simet.	Loop
A1	7684	7645	-39	7651	-33	6	AS
A2	7608	7573	-35	7574	-34	1	AS
A3	7575	7539	-36	7544	-31	5	AS
A4	7609	7547	-42	7575	-34	8	AS
A5	7557	7511	-46	7518	-39	7	AS
A6	7515	7469	-46	7473	-42	4	AS
A7	7420	7385	-35	7385	-35	0	AS
A8	7392	7355	-37	7357	-35	2	AS
A9	7354	7321	-33	7340	-34	-1	AS
A10	7354	7319	-35	7323	-31	4	AS
A11							
A12							
A13							
A14							
A15							
A16							
A17							
A18							
A19							
A20

Linha	Manual	T. Dir.	Difer.	T. Esq.	Difer.	Simet.	Loop
C1	7710	7658	-52	7655	-55	-3	SL
C2	7635	7588	-49	7577	-58	-9	SL
C3	7600	7544	-56	7546	-54	2	SL
C4	7636	7585	-51	7582	-54	-3	SL
C5	7595	7538	-57	7542	-53	4	SL
C6	7555	7500	-55	7505	-50	5	SL
C7	7447	7410	-37	7411	-36	1	SL
C8	7421	7375	-46	7378	-43	3	SL
C9	7367	7322	-45	7329	-38	7	SL
C10	7364	7319	-45	7321	-41	0	SL
C11							
C12							
C13							
C14							
C15							
C16							
C17							
C18							
C19							
C20

Linha	Manual	T. Dir.	Difer.	T. Esq.	Difer.	Simet.	Loop
S1	7027	6976	-51	6978	-49	2	SL
S2	7015	6965	-50	6972	-43	7	SL
S3	6960	6918	-42	6921	-39	3	SL
S4	6979	6933	-46	6942	-37	9	SL
S5	6903	6754	-49	6758	-45	4	SL
S6	6946	6795	-51	6800	-46	5	SL
S7	6916	6865	-51	6870	-46	5	SL
S8	6983	6927	-56	6933	-50	6	SL
E9							
E10							
E11							
E12							
E13							
E14							
E15							
E16							
E17							
E18							
E19							
E20

AS MEDIDAS DAS LINHAS SÃO REALIZADAS COM UM APARELHO DE MEDIÇÕES DIGITAL A LASER, PARA UMA MAIOR EFICÁCIA NAS MEDIÇÕES, SE ESTAS NÃO ESTIVEREM EM CONFORMIDADE COM O MAPA PADRÃO DE LINHAS, MODELOS E TAMANHOS, FORNECIDOS PELO FABRICANTE, REALIZAREMOS AJUSTES PARA MANTERMOS A SIMETRIA DE AMBOS OS LADOS, ALGUMAS APRESENTARAM POUCAS DIFERENÇAS, ULTRAPASSANDO A TOLERÂNCIA DE 10 mm, NECESSITANDO DE LOOPING PARA CORREÇÕES/SIMETRIAS DAS MESMAS, TODAS AS LINHAS FORAM MEDIDAS DIGITALMENTE, E APÓS CORREÇÕES ENCONTRAM SE DENTRO DOS PADRÕES ESTIPULADOS PELA TABELA DO FABRICANTE.

Linha do freio lado, aliviada em 00mm para simetria.
