# LAUDO TÉCNICO DE MEDIÇÃO E CONDIÇÕES GERAIS DE PARAPENTE

**FABRICANTE:** SKYWALK PARAGLIDERS

**TIPO/MODELO:** TEQUILA 4 SIZE XS

**Nº DE SÉRIE:** SGTE4XSGR041456014

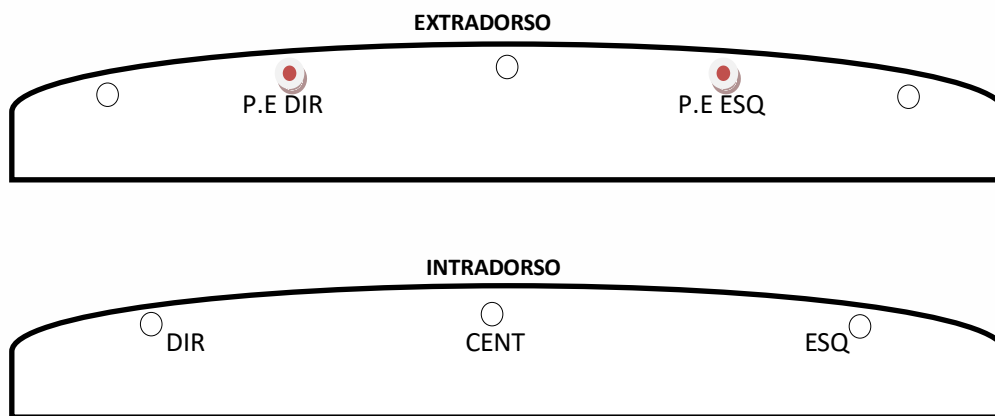
## PONTOS PARA MEDIÇÃO DE POROSIDADE

A POROSIDADE DO TECIDO É MEDIDA EM SEGUNDOS, QUANTO MAIOR O TEMPO REGISTRADO PELO APARELHO, MENOS AR ESTÁ PASSANDO PELO TECIDO, REPRESENTANDO A MELHOR SITUAÇÃO DO MATERIAL, O TESTE É REALIZADO EM 05 PONTOS NA PARTE DO EXTRADORSO DO PARAPENTE, INICIANDO SEMPRE PELO CENTRO DO VELAME ATÉ AS EXTREMIDADES, **P.E** (SÃO DOIS PONTOS EXTRAS DE MEDIÇÕES NO EXTRADORSO PARTES CENTRAIS) LEMBRANDO QUE O MAIOR DESGASTE OCORRE NA REGIÃO CENTRAL DO PARAPENTE.

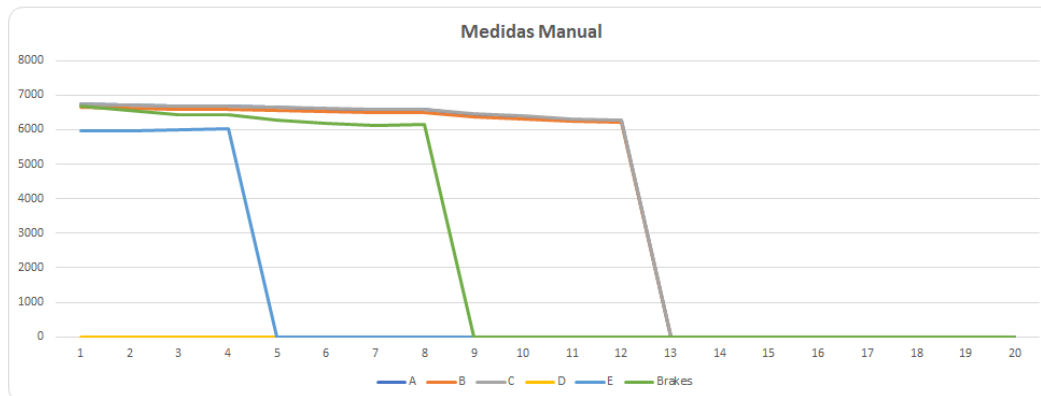
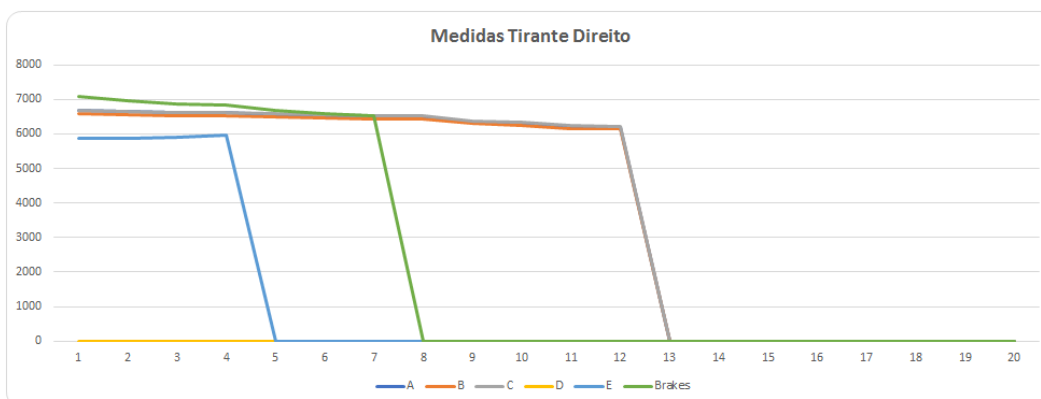
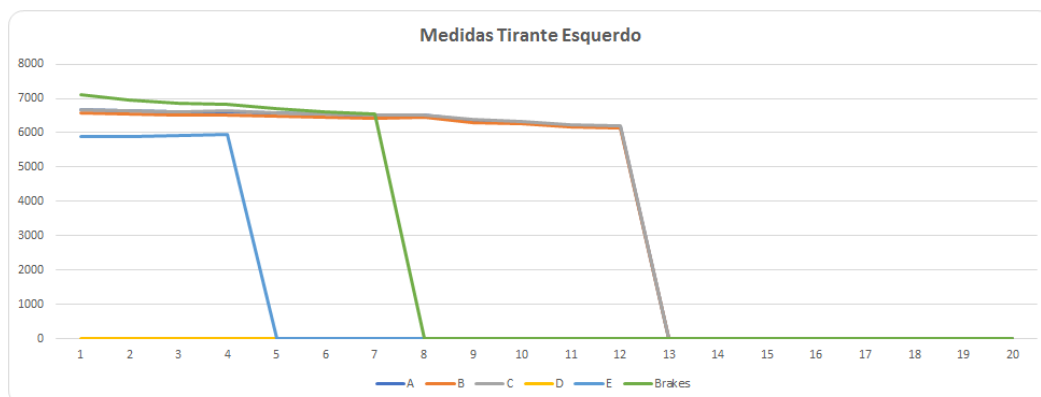
## Visualização Gráfica da Simetria

AS MEDIDAS DAS LINHAS SÃO REALIZADAS COM UM APARELHO DE MEDIÇÕES DIGITAL A LASER, PARA UMA MAIOR EFICÁCIA NAS MEDIÇÕES, SE ESTAS NÃO ESTIVEREM EM CONFORMIDADE COM O MAPA PADRÃO DE LINHAS, MODELOS E TAMANHOS, FORNECIDOS PELO FABRICANTE, REALIZAREMOS AJUSTES PARA MANTERMOS A SIMETRIA DE AMBOS OS LADOS, ALGUMAS APRESENTARAM POUCAS DIFERENÇAS, ULTRAPASSANDO A TOLERÂNCIA DE 10 mm, NECESSITANDO DE LOOPING PARA CORREÇÕES/SIMETRIAS DAS MESMAS, TODAS AS LINHAS FORAM MEDIDAS DIGITALMENTE, E APÓS CORREÇÕES ENCONTRAM SE DENTRO DOS PADRÕES ESTIPULADOS PELA TABELA DO FABRICANTE.

TRIM: MANTIVEMOS A E CORRIGIMOS AS SIMETRIAS.

Linha do freio lado, aliviada em 00mm para simetria.
