LAUDO TÉCNICO DE MEDIÇÃO E CONDIÇÕES GERAIS DE PARAPENTE

FABRICANTE: APCO PARAGLIDERS

TIPO/MODELO: LIBRA SIZE M

Nº DE SÉRIE: 214123

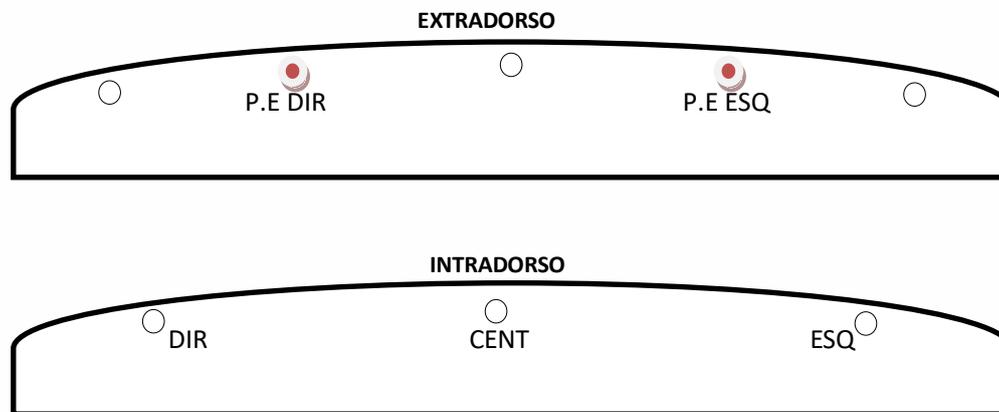
PONTOS PARA MEDIÇÃO DE POROSIDADE

A POROSIDADE DO TECIDO É MEDIDA EM SEGUNDOS, QUANTO MAIOR O TEMPO REGISTRADO PELO APARELHO, MENOS AR ESTÁ PASSANDO PELO TECIDO, REPRESENTANDO A MELHOR SITUAÇÃO DO MATERIAL, O TESTE É REALIZADO EM 05 PONTOS NA PARTE DO EXTRADORSO DO PARAPENTE, INICIANDO SEMPRE PELO CENTRO DO VELAME ATÉ AS EXTREMIDADES, **P.E** (SÃO DOIS PONTOS EXTRAS DE MEDIÇÕES NO EXTRADORSO PARTES CENTRAIS) LEMBRANDO QUE O MAIOR DESGASTE OCORRE NA REGIÃO CENTRAL DO PARAPENTE.

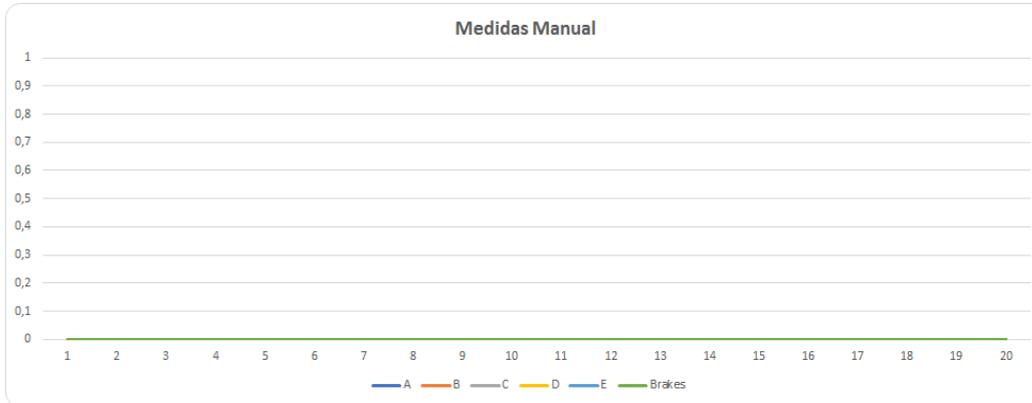
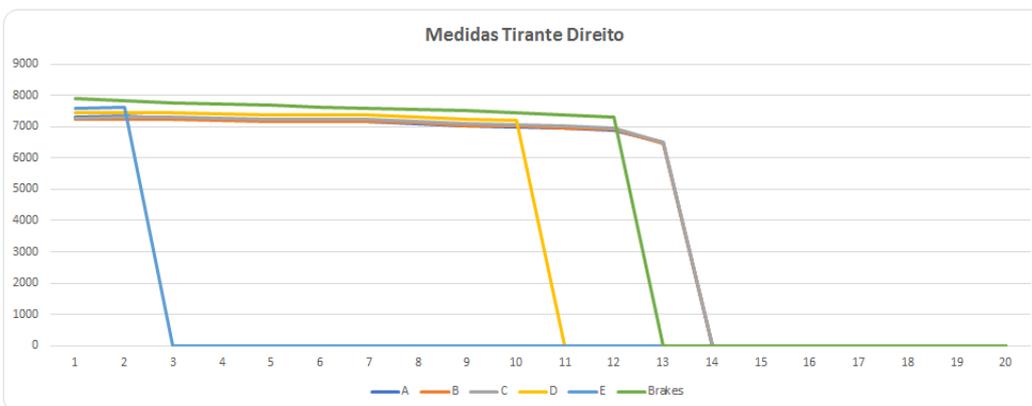
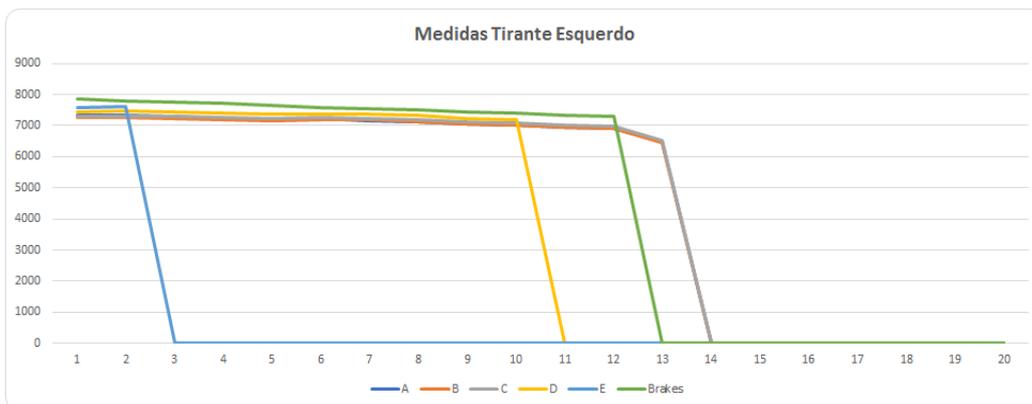
Visualização Gráfica da Simetria

AS MEDIDAS DAS LINHAS SÃO REALIZADAS COM UM APARELHO DE MEDIÇÕES DIGITAL A LASER, PARA UMA MAIOR EFICÁCIA NAS MEDIÇÕES, SE ESTAS NÃO ESTIVEREM EM CONFORMIDADE COM O MAPA PADRÃO DE LINHAS, MODELOS E TAMANHOS, FORNECIDOS PELO FABRICANTE, REALIZAREMOS AJUSTES PARA MANTERMOS A SIMETRIA DE AMBOS OS LADOS, ALGUMAS APRESENTARAM POUCAS DIFERENÇAS, ULTRAPASSANDO A TOLERÂNCIA DE 10 mm, NECESSITANDO DE LOOPING PARA CORREÇÕES/SIMETRIAS DAS MESMAS, TODAS AS LINHAS FORAM MEDIDAS DIGITALMENTE, E APÓS CORREÇÕES ENCONTRAM SE DENTRO DOS PADRÕES ESTIPULADOS PELA TABELA DO FABRICANTE.

Linha do freio lado, aliviada em 00mm para simetria.
