# LAUDO TÉCNICO DE MEDIÇÃO E CONDIÇÕES GERAIS DE PARAPENTE

**FABRICANTE:** SKYWALK PARAGLIDERS

**TIPO/MODELO:** CHILI 3 SIZE S

**DATA DE INSPEÇÃO:** 18/12/2024

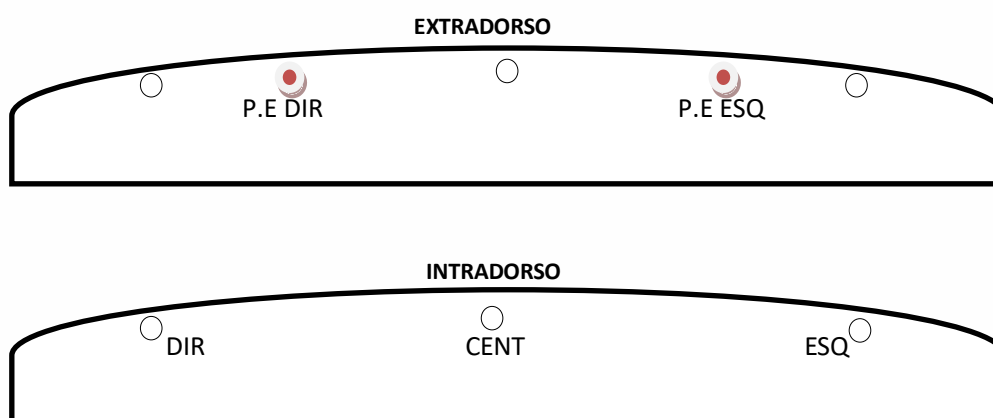
## PONTOS PARA MEDIÇÃO DE POROSIDADE

A POROSIDADE DO TECIDO É MEDIDA EM SEGUNDOS, QUANTO MAIOR O TEMPO REGISTRADO PELO APARELHO, MENOS AR ESTÁ PASSANDO PELO TECIDO, REPRESENTANDO A MELHOR SITUAÇÃO DO MATERIAL, O TESTE É REALIZADO EM 05 PONTOS NA PARTE DO EXTRADORSO DO PARAPENTE, INICIANDO SEMPRE PELO CENTRO DO VELAME ATÉ AS EXTREMIDADES, **P.E** (SÃO DOIS PONTOS EXTRAS DE MEDIÇÕES NO EXTRADORSO PARTES CENTRAIS) LEMBRANDO QUE O MAIOR DESGASTE OCORRE NA REGIÃO CENTRAL DO PARAPENTE.

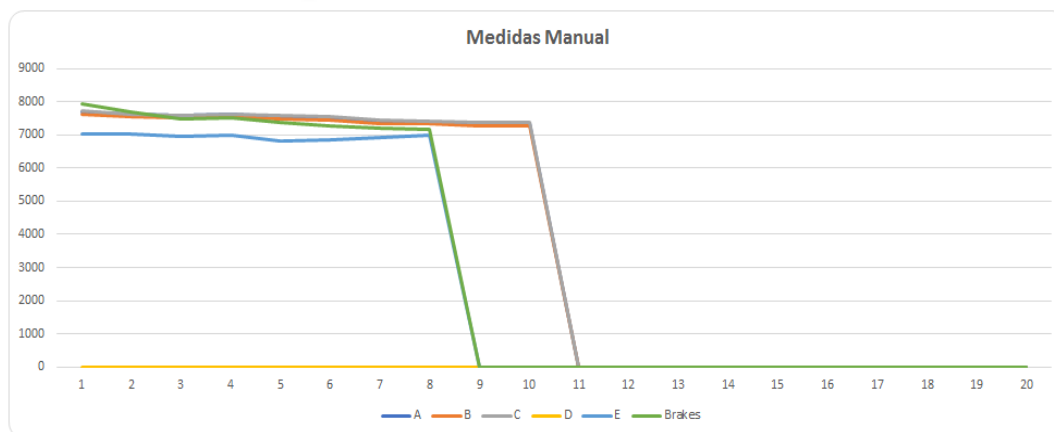
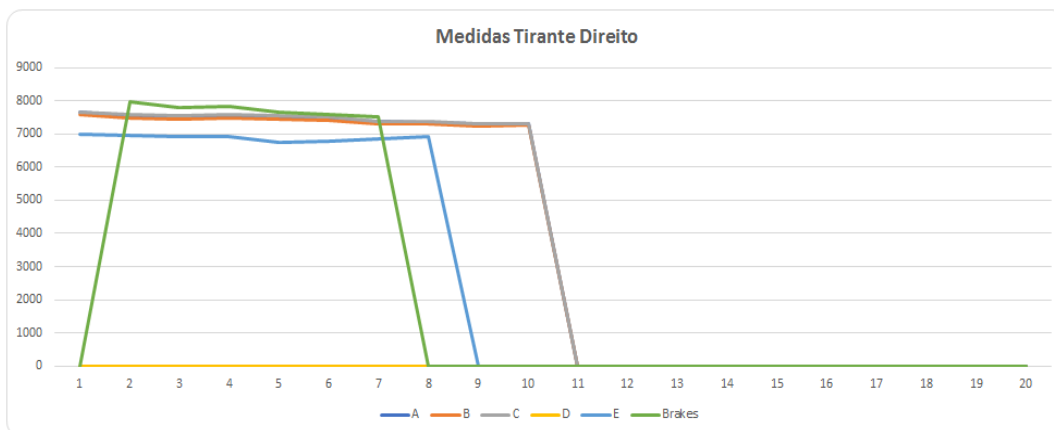
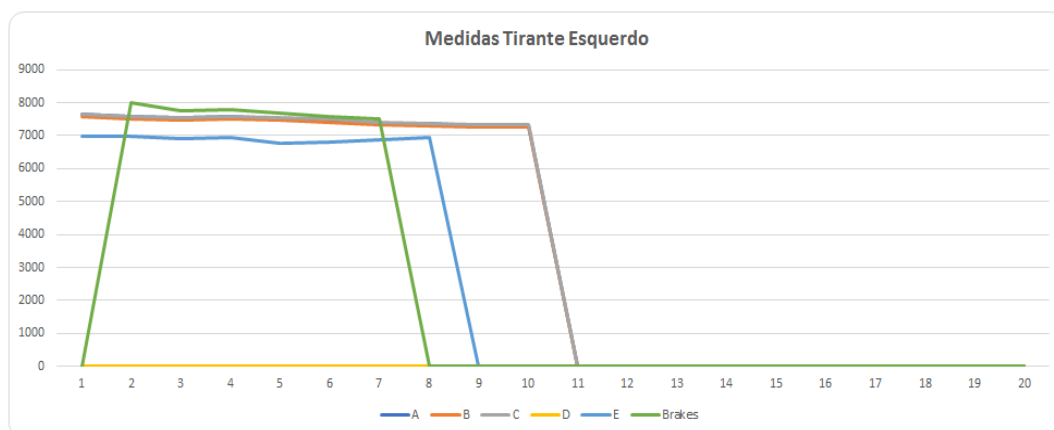
## Visualização Gráfica da Simetria

AS MEDIDAS DAS LINHAS SÃO REALIZADAS COM UM APARELHO DE MEDIÇÕES DIGITAL A LASER, PARA UMA MAIOR EFICÁCIA NAS MEDIÇÕES, SE ESTAS NÃO ESTIVEREM EM CONFORMIDADE COM O MAPA PADRÃO DE LINHAS, MODELOS E TAMANHOS, FORNECIDOS PELO FABRICANTE, REALIZAREMOS AJUSTES PARA MANTERMOS A SIMETRIA DE AMBOS OS LADOS, ALGUMAS APRESENTARAM POUCAS DIFERENÇAS, ULTRAPASSANDO A TOLERÂNCIA DE 10 mm, NECESSITANDO DE LOOPING PARA CORREÇÕES/SIMETRIAS DAS MESMAS, TODAS AS LINHAS FORAM MEDIDAS DIGITALMENTE, E APÓS CORREÇÕES ENCONTRAM SE DENTRO DOS PADRÕES ESTIPULADOS PELA TABELA DO FABRICANTE.

Linha do freio lado esquerdo, aliviada em 20mm para simetria.
