LAUDO TÉCNICO DE MEDIÇÃO E CONDIÇÕES GERAIS DE PARAPENTE

FABRICANTE: SKY PARAGLIDERS

TIPO/MODELO: KUDOS SIZE L

DATA DE INSPEÇÃO: 25/02/2025

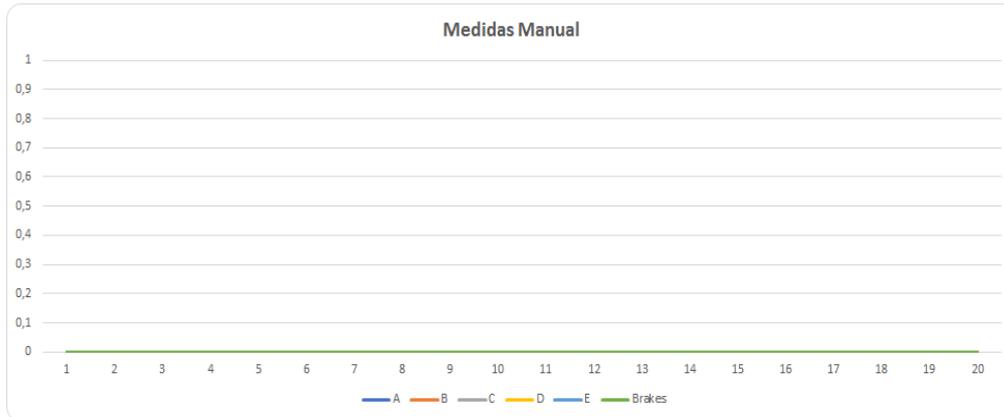
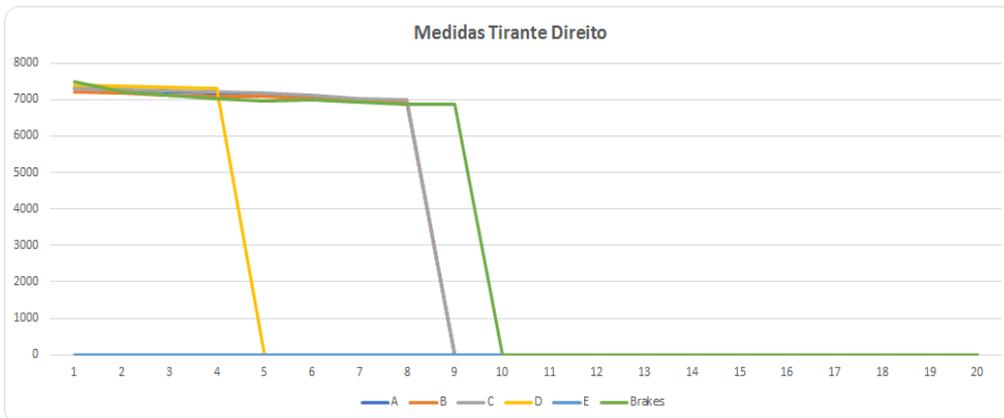
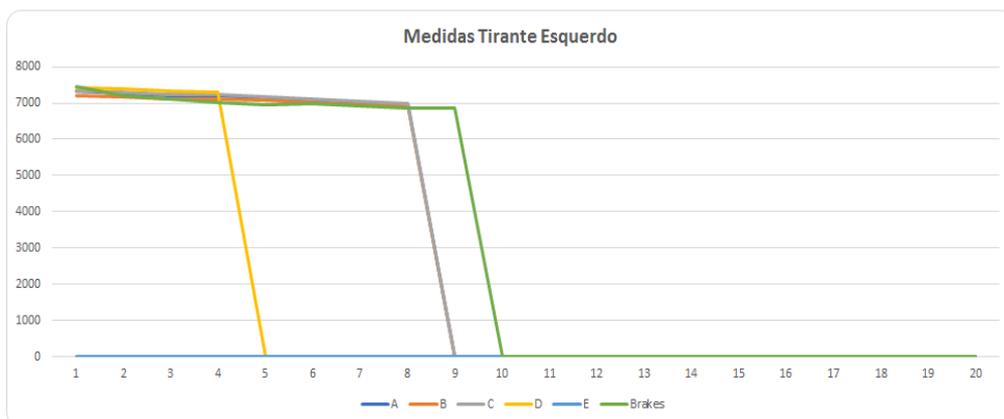
Visualização Gráfica da Simetria

AS MEDIDAS DAS LINHAS SÃO REALIZADAS COM UM APARELHO DE MEDIÇÕES DIGITAL A LASER, PARA UMA MAIOR EFICÁCIA NAS MEDIÇÕES, SE ESTAS NÃO ESTIVEREM EM CONFORMIDADE COM O MAPA PADRÃO DE LINHAS, MODELOS E TAMANHOS, FORNECIDOS PELO FABRICANTE, REALIZAREMOS AJUSTES PARA MANTERMOS A SIMETRIA DE AMBOS OS LADOS, ALGUMAS APRESENTARAM POUCAS DIFERENÇAS, ULTRAPASSANDO A TOLERÂNCIA DE 10 mm, NECESSITANDO DE LOOPING PARA CORREÇÕES/SIMETRIAS DAS MESMAS, TODAS AS LINHAS FORAM MEDIDAS DIGITALMENTE, E APÓS CORREÇÕES ENCONTRAM SE DENTRO DOS PADRÕES ESTIPULADOS PELA TABELA DO FABRICANTE.

Linha do freio lado, aliviada em 00mm para simetria.
