LAUDO TÉCNICO DE MEDIÇÃO E CONDIÇÕES GERAIS DE PARAPENTE

FABRICANTE: ADVANCE PARAGLIDERS

TIPO/MODELO: SIGMA 9 SIZE 27

DATA DE INSPEÇÃO: 13/06/2025

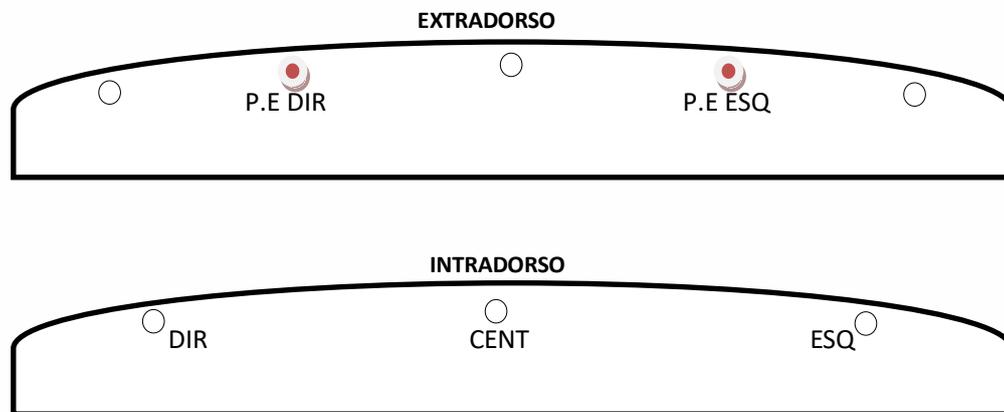
PONTOS PARA MEDIÇÕES DE POROSIDADES

POROSIDADE EXTRADORSO POROTEST SKF	ESQUERDO	P.E	CENTRO	P.E	DIREITO
	255 s	412 s	416 s	411 s	487 s

A POROSIDADE DO TECIDO É MEDIDA EM SEGUNDOS, QUANTO MAIOR O TEMPO REGISTRADO PELO APARELHO, MENOS AR ESTÁ PASSANDO PELO TECIDO, REPRESENTANDO A MELHOR SITUAÇÃO DO MATERIAL, O TESTE É REALIZADO EM 05 PONTOS NA PARTE DO EXTRADORSO DO PARAPENTE, INICIANDO SEMPRE PELO CENTRO DO VELAME ATÉ AS EXTREMIDADES, **P.E** (SÃO DOIS PONTOS EXTRAS DE MEDIÇÕES NO EXTRADORSO PARTES CENTRAIS) LEMBRANDO QUE O MAIOR DESGASTE OCORRE NA REGIÃO CENTRAL DO PARAPENTE.
