# LAUDO TÉCNICO DE MEDIÇÃO E CONDIÇÕES GERAIS DE PARAPENTE

**FABRICANTE:** NIVIUK PARAGLIDER

**TIPO/MODELO:** TAKOO 4

**DATA DE INSPEÇÃO:** 11/12/2025

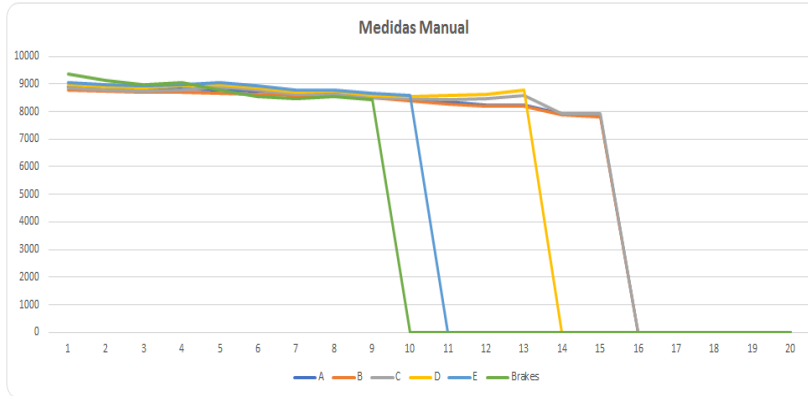
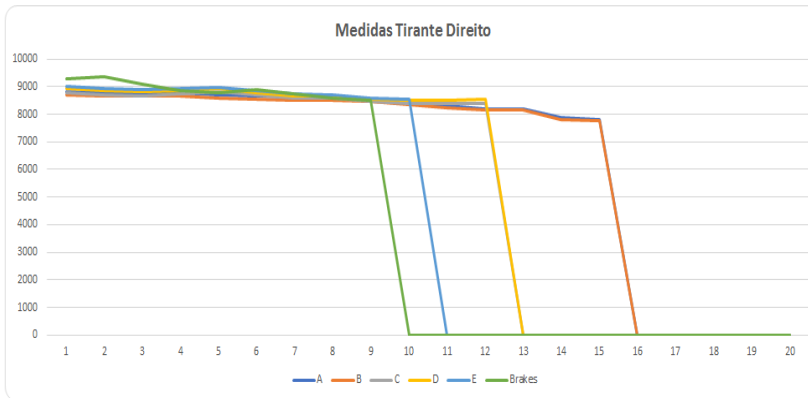
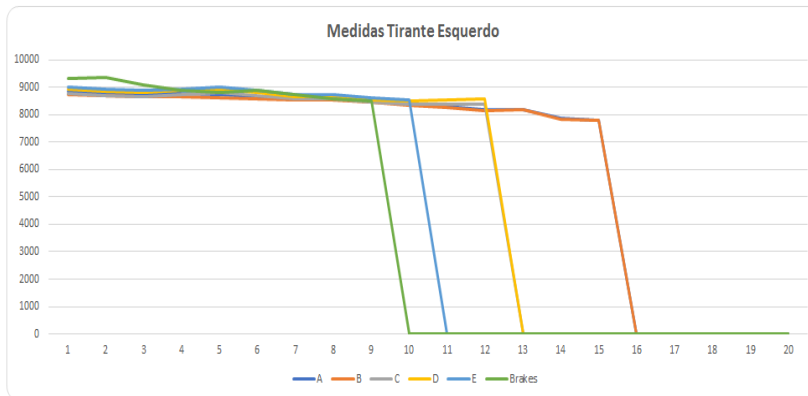
## Visualização Gráfica da Simetria

Linha	Manual	T. Dir.	Difer.	T. Esq.	Difer.	Simet	Loop
A1	8887	8888	-19	8881	-36	3	SL
A2	8842	8882	-40	8808	-34	6	SL
A3	8807	8772	-35	8769	-38	-3	SL
A4	8821	8788	-33	8786	-35	-2	SL
A5	8778	8731	-47	8732	-46	1	AS
A6	8727	8681	-46	8689	-38	8	AS
A7	8676	8636	-40	8636	-40	0	AS
A8	8684	8642	-42	8642	-42	0	AS
A9	8582	8538	-44	8548	-34	10	AS
A10	8448	8402	-46	8401	-47	-1	AS
A11	8355	8314	-41	8309	-46	-5	AS
A12	8246	8201	-45	8202	-44	1	AS
A13	8240	8196	-44	8205	-35	9	AS
A14	7911	7881	-30	7886	-25	5	SL
A15	7827	7800	-27	7806	-21	6	SL
A16							
A17							
A18							
A19							
A20

Linha	Manual	T. Dir.	Difer.	T. Esq.	Difer.	Simet	Loop
C1	8842	8794	-44	8794	-48	-4	SL
C2	8786	8721	-65	8721	-45	0	SL
C3	8736	8694	-42	8690	-46	-4	SL
C4	8784	8741	-43	8739	-45	-2	SL
C5	8876	8823	-52	8816	-59	-7	SL
C6	8782	8733	-49	8707	-55	-6	SL
C7	8632	8584	-48	8579	-51	-5	SL
C8	8626	8578	-48	8574	-52	-4	SL
C9	8521	8468	-53	8463	-58	-5	SL
C10	8452	8395	-57	8392	-60	-3	AS
C11	8436	8384	-52	8378	-58	-6	SL
C12	8449	8395	-54	8386	-61	-9	SL
C13	8582						SL
C14	7928	7863	-25	7899	-29	-4	SL
C15	7906	7878	-27	7876	-29	-2	SL
C16							
C17							
C18							
C19							
C20

Linha	Manual	T. Dir.	Difer.	T. Esq.	Difer.	Simet	Loop
E1	9051	9009	-42	9010	-41	1	AS
E2	8967	8950	-37	8926	-41	-4	AS
E3	8932	8894	-48	8882	-50	-2	AS
E4	8983	8931	-52	8933	-50	2	AS
E5	8943	8895	-48	8895	-48	-3	SL
E6	8919	8877	-42	8878	-41	1	SL
E7	8777	8739	-38	8732	-45	-7	SL
E8	8773	8728	-45	8728	-45	0	SL
E9	8654	8601	-53	8604	-50	3	SL
E10	8589	8547	-42	8544	-45	-3	SL
E11							
E12							
E13							
E14							
E15							
E16							
E17							
E18							
E19							
E20

AS MEDIDAS DAS LINHAS SÃO REALIZADAS COM UM APARELHO DE MEDIÇÕES DIGITAL A LASER, PARA UMA MAIOR EFICÁCIA NAS MEDIÇÕES, SE ESTAS NÃO ESTIVEREM EM CONFORMIDADE COM O MAPA PADRÃO DE LINHAS, MODELOS E TAMANHOS, FORNECIDOS PELO FABRICANTE, REALIZAREMOS AJUSTES PARA MANTERMOS A SIMETRIA DE AMBOS OS LADOS, ALGUMAS APRESENTARAM POUCAS DIFERENÇAS, ULTRAPASSANDO A TOLERÂNCIA DE 10 mm, NECESSITANDO DE LOOPING PARA CORREÇÕES/SIMETRIAS DAS MESMAS, TODAS AS LINHAS FORAM MEDIDAS DIGITALMENTE, E APÓS CORREÇÕES ENCONTRAM SE DENTRO DOS PADRÕES ESTIPULADOS PELA TABELA DO FABRICANTE.

TRIM; NÃO  
SL: 00 mm  
AS: 8 a 12 mm  
TL: 10 a 14 mm  
AS+: 12 a 14mm  
PH: 15 a 20 mm  
PH+: 20 a 25 mm  
Linhas do freios simétricas.
