# LAUDO TÉCNICO DE MEDIÇÃO E CONDIÇÕES GERAIS DE PARAPENTE

**FABRICANTE:** SKYWALK PARAGLIDERS

**TIPO/MODELO:** CHILI 3 SIZE L

**Nº DE SÉRIE:** SGCH30LS2.2914.54423

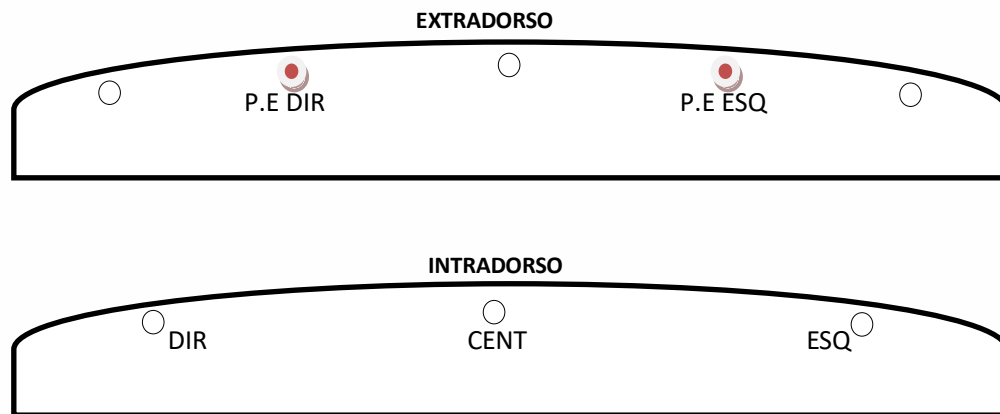
## PONTOS PARA MEDIÇÃO DE POROSIDADE

POROSIDADE EXTRADORSO POROTEST SKF	ESQUERDO	P.E	CENTRO	P.E	DIREITO
	723 s	754 s	592 s	733 s	630 s

A POROSIDADE DO TECIDO É MEDIDA EM SEGUNDOS, QUANTO MAIOR O TEMPO REGISTRADO PELO APARELHO, MENOS AR ESTÁ PASSANDO PELO TECIDO, REPRESENTANDO A MELHOR SITUAÇÃO DO MATERIAL, O TESTE É REALIZADO EM 05 PONTOS NA PARTE DO EXTRADORSO DO PARAPENTE, INICIANDO SEMPRE PELO CENTRO DO VELAME ATÉ AS EXTREMIDADES, **P.E** (SÃO DOIS PONTOS EXTRAS DE MEDIÇÕES NO EXTRADORSO PARTES CENTRAIS) LEMBRANDO QUE O MAIOR DESGASTE OCORRE NA REGIÃO CENTRAL DO PARAPENTE.
